# TRAITIO

2 / 2002

Helsingin METRO 20 vuotta

# HELSINGIN METRO 20-VUOTIAS JA YLIKIN

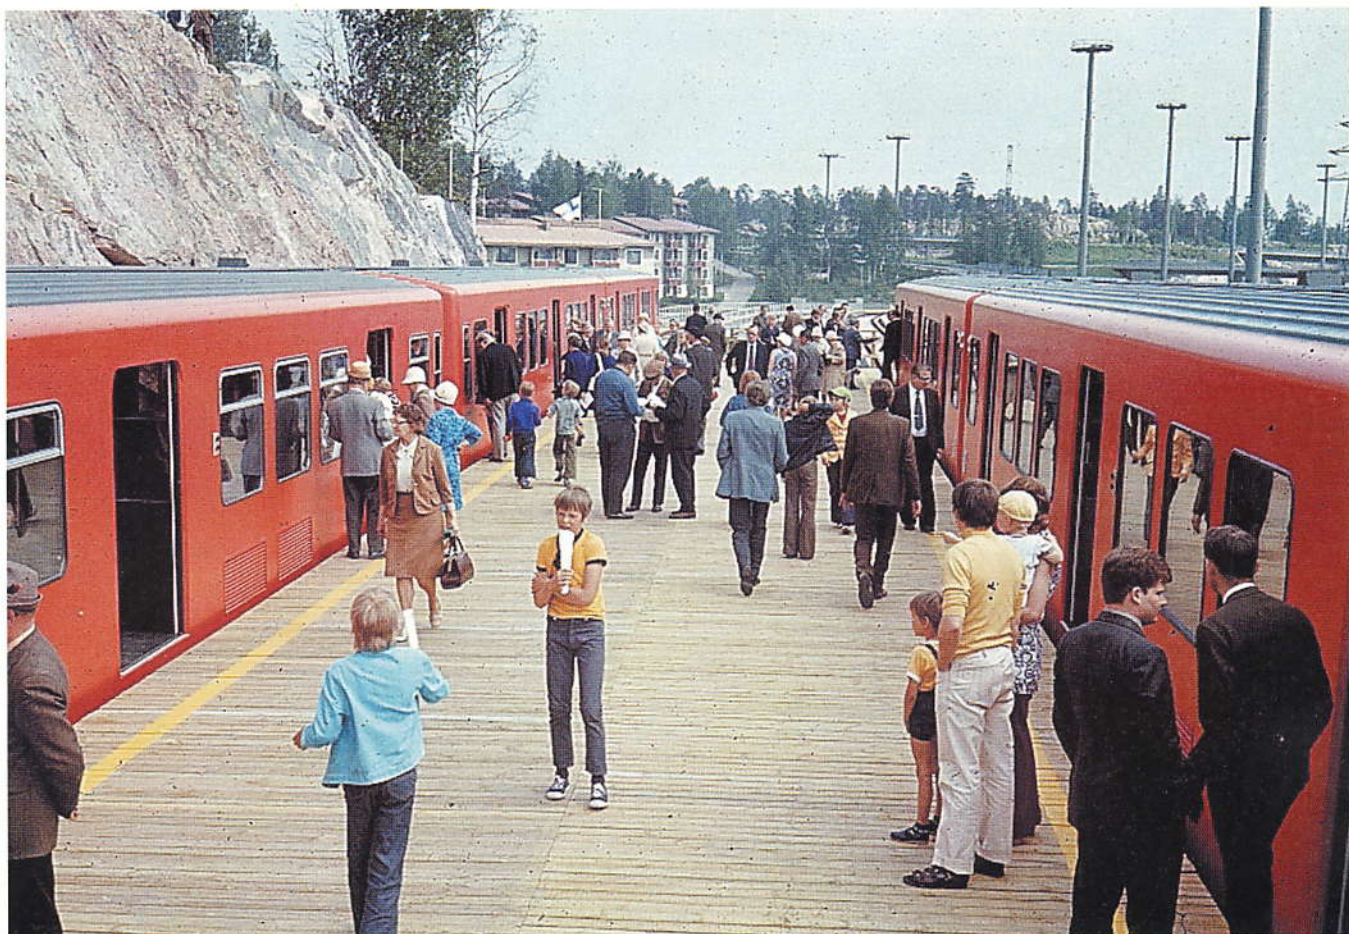
Näkymä runsaan yhden vaununparin mittaiselta Siilitien ensimmäisen aseman välilaiturilta koilliseen Helsinki-päivänä 1972. Raiteella 2 näytteillä seisovaan nelivaunuiseen junarunkoon pääsi keskimmaisten vaunujen kaikista ja pääimmäisten vaunujen takimmaisista ovista. Vasemmalla tuuletusikkunoin varustettu M1. Kuva: Mikko Alameri 12.6.1972

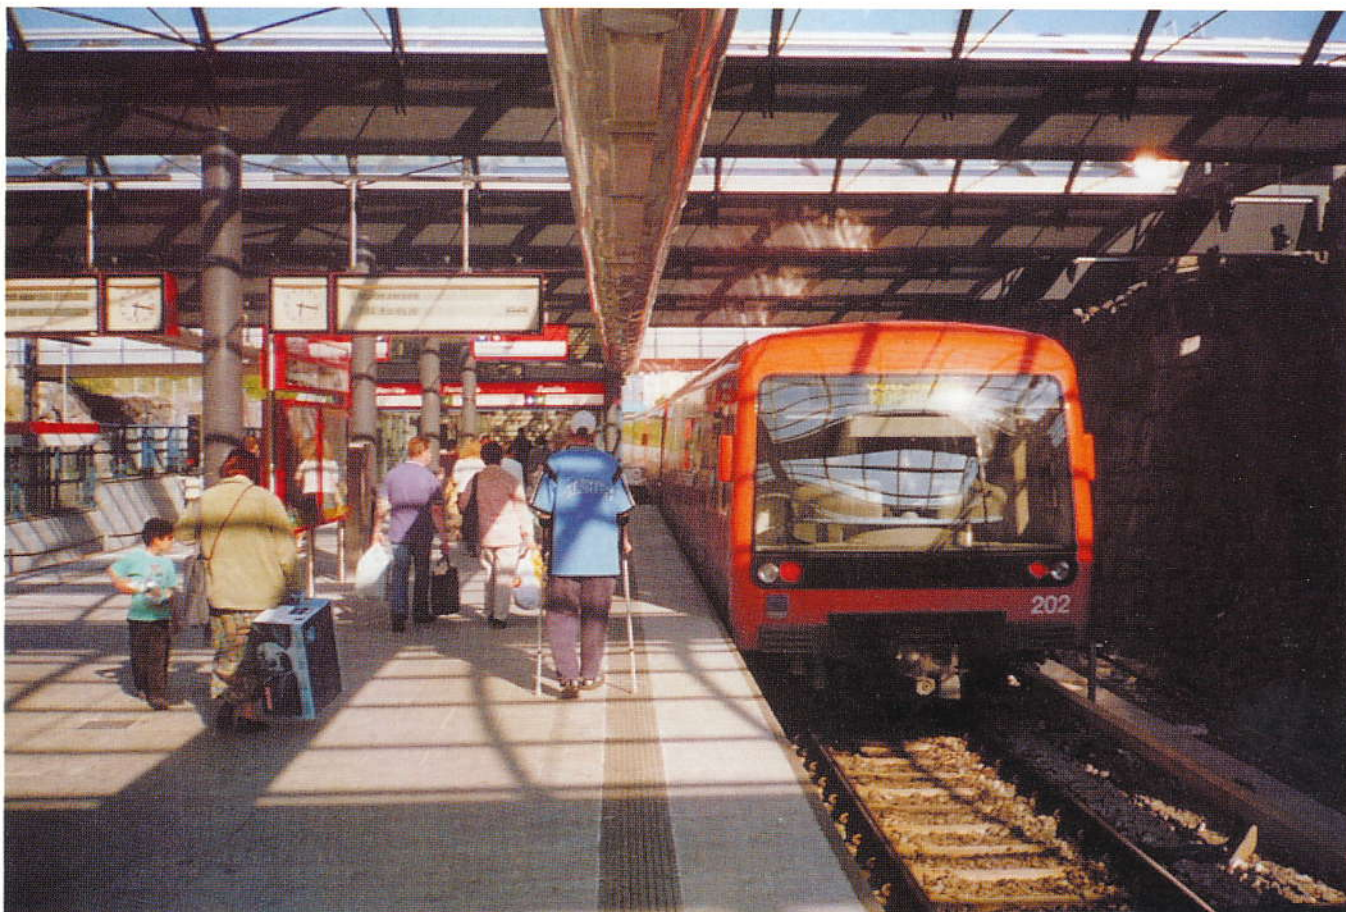
200-sarjan juna (takimmaisena 202) on lähtenyt Rastilan asemalta suuntana Vuosaari. Rastilan asema palvelee yhä tiheväen asutuksen lisäksi myös viereistä leirintä-aluetta käyttäviä. Upealta asemalta pääsee metrolla keskustaan 18:ssä minuutissa. Kuva: Mikko Alameri 25.6.2001

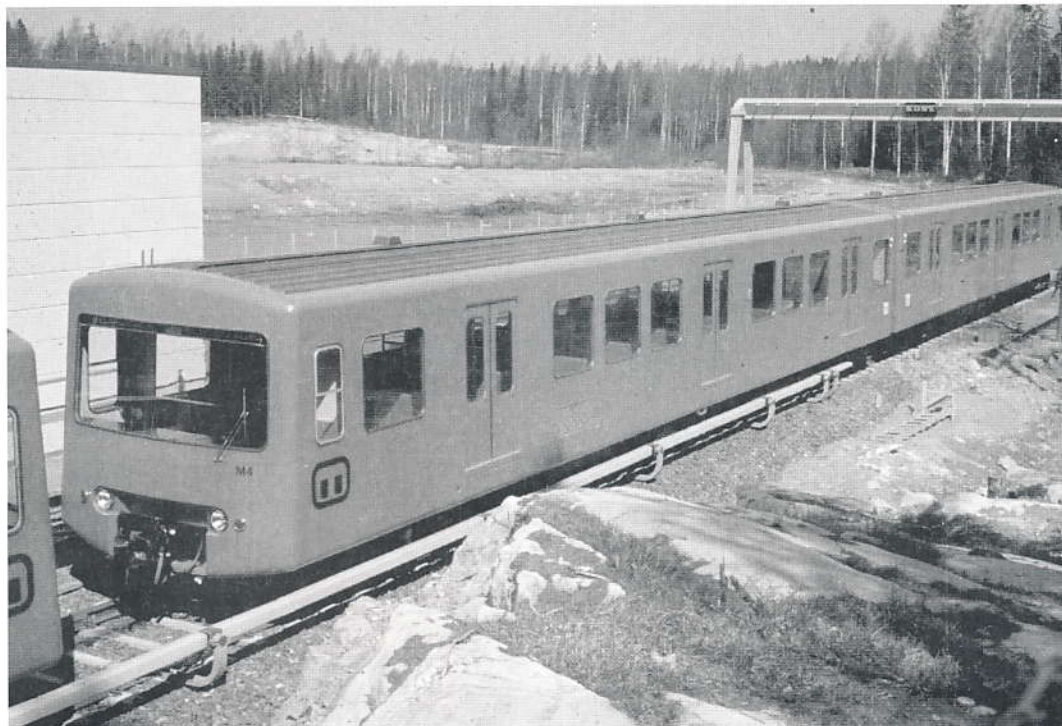
Koejuna M2-M1 metro-  
varikolla. Huomaa mat-  
kustamoiden avattavat  
tuuletusikkunat!  
Kuva: Mikko Alameri  
11.5.1972

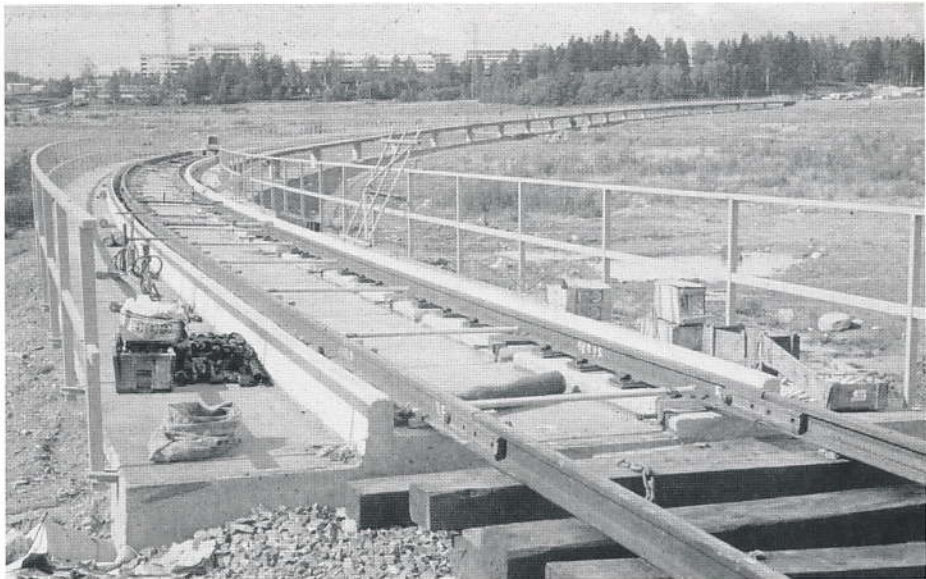
Metron virtakiskon (ilman suojusta) kannatinrakenne. Kuva: Mikko Alameri 1.9.1971 Viikintien siltojen vaiheilla

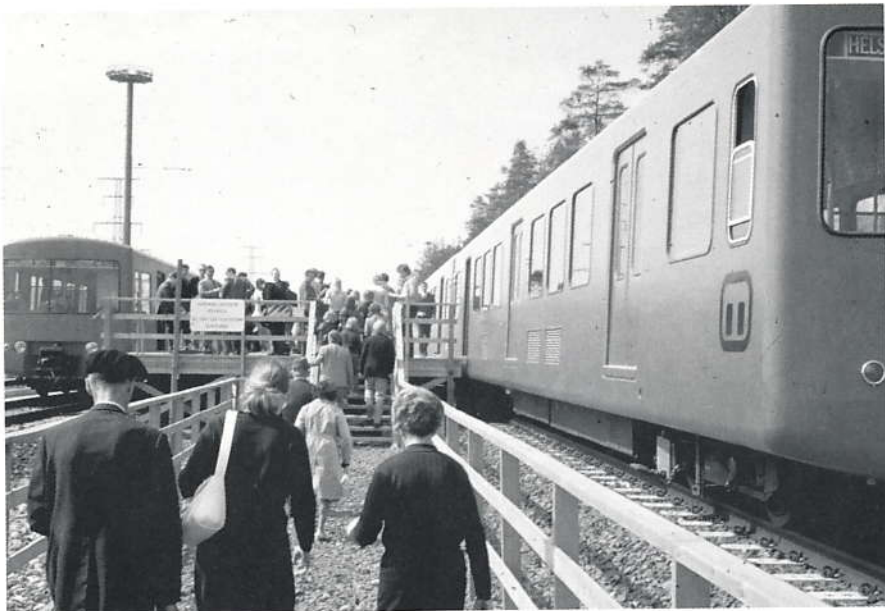
Raiteella 2, ns. pohjoinen raide, seisoivat (idästä luetellen) vaunupari M5-M6 kytkettynä vaunupariin M1-M2. Raiteella 1, ns. eteläinen raide, puolestaan oli matkustajia kuljettanut vaunupari M3-M4. Tämä juna ajoi edestakaisin raidetta 1 Roihupellon asemavaruksen ja Herttoniemen kirkon kaakkoispuoleisen puistoalueen reunan väliä. Vauhdin hurmaa 80 km/h ja kiihtyvyys oli viritetty huippuunsa... Kummassakin vaunussa istui oma kuljettaja, joten kulkusuunta vaihtui juohevasti - eihän noilla kääntöpaikoilla ollut mitään laiturirakennelmia kuljettajan "päänvaihtoa" varten.

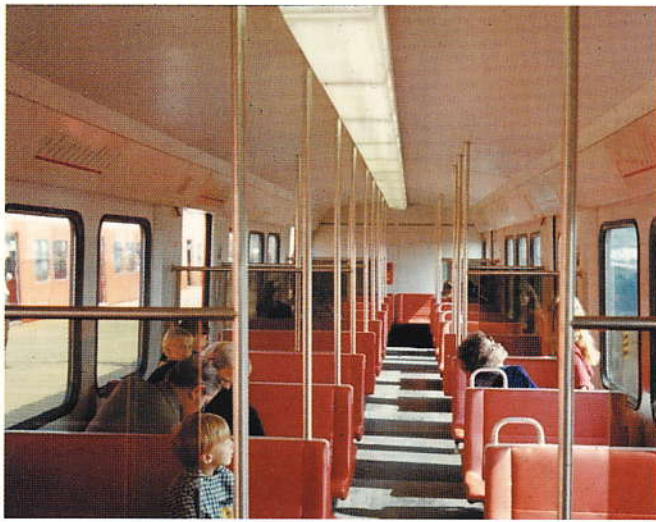
Koejunassa istumajärjestys 3+2 oli sama kuin Valtionrautatien silloisissa lähiliikenteen junissa eli puurunkoisissa matkustajavaunuissa, dieselmoottorivaunuissa sekä uusissa sähkömoottorijunissa. Koejunan kaikissa vaunuissa "eteistilat" ulko-ovien kohdalla oli erotettu "matkustusosastosta" lassein - nerokas ratkaisu, jota (ainakaan vielä) ei ole toteutettu 100-sarjassa, mutta joka vihdoinkin näki päivänvalon 200-sarjan vaunuissa. Ei litistä selkärepullaan eteisessä seisova takanaan penkillä istuvaa matkustajaa, ei pölähtelee kylmä viima avoimesta ovesta talvella istujan niskaan...

Vaunuparissa M3-M4 penkit oli pehmustettu, keinoahkapäällinen oli väriltään punainen. Loisteputkivalojono oli sijoitettu keskelle kattoa koko matkustamon pituudelta. Sisäseinät ja katto olivat valkoiset. Huomaa paarteisiin kiinnitetyt reittikaaviotarrat oviaukkojen lisäksi myös istumaosaston keskimmäisten ikkunoiden kohdalla! Näkymä vaunusta M3. Kuva: Mikko Alameri 12.6.1972

Alakuva. Ensimmäisen vaunuparin (M1-M2) sisustusratkaisut olivat penkkien ja valaistuksen osalta kuten vaunuparissa M3-M4, paitsi että keinoahkapäällisen väri oli sininen! Kuva vaunusta M1.

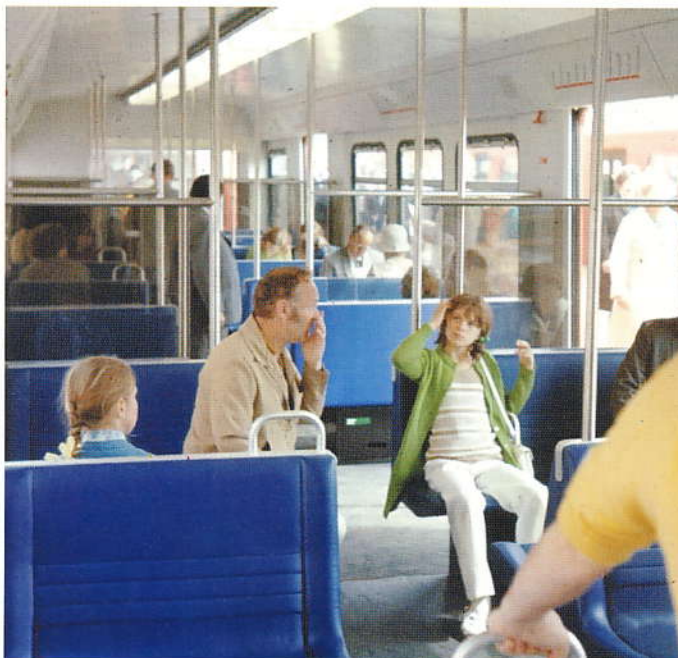
Sisäkuva vaunusta M6. Tässä kolmannessa koevaunuparissa (M5-M6) loisteputkivalaistus oli upotettu paarteisiin, ja reittikaaviot sekä mainostekstit olivat läpikuultavilla kalvoilla valaistuksen pinnalla. Valaistut kohdat sijaitsivat jokaisen ikkunan sekä oviaukkojen kohdalla. 100-sarjassa paarteet jätettiin valoitta, jotta mainoksille olisi enemmän tilaa. Tämän takia loisteputkijonot siirrettiin kattoon lähelle ikkunaseiniä, eikä katon keskikohdalle tullut valaisinriviä lainkaan; ei 100-eikä 200-sarjassa.

Huomaa koejunan kaikille vaunuille yhteinen piirre eli penkkien kiinnitys sivuseiniin ja/tai kattoon! Tämä sokkeliton penkkien kiinnitysratkaisu tuli vallitsevaksi vasta 200-sarjan vaunuissa. Itse penkit (istumajärjestys 3+2) ovat sittemmin 100-sarjassa (tosin istumajärjestys on 2+2, mikä takaa leveän keskikäytävän läpi vaunun) tutuiksi tulleet oranssiset muovipenkit. Ne on helppo pitää puhtaina ja kunnossa. Lisäksi niitä on vaikea rikkoa tai turmella. Kuva: Mikko Alameri 12.6.1972

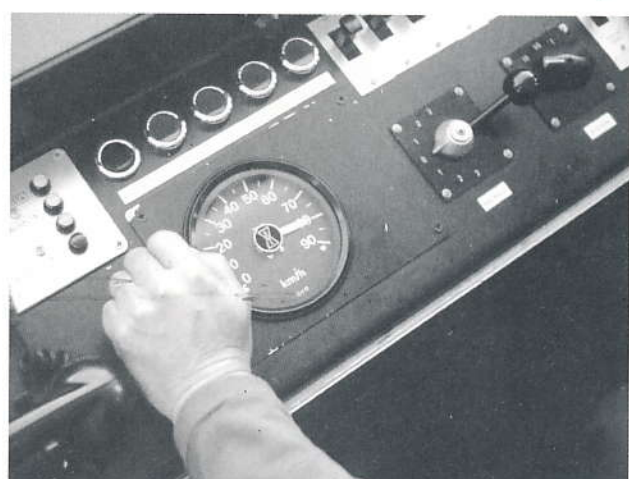
SRS:n retkellä ajettiin 80 km/h, eikä tuntunut missään! Toki tuntui mahtavalta, kun Helsinki kolmantena pohjoismaisena kaupunkina oli vihdoinkin saanut ensimmäiset metrojunansa jo koeajovaiheeseen. Kuva M5-vaunun ohjaamosta.

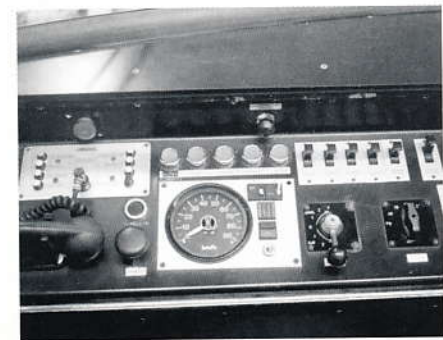
M3:n ajopöytä. Kuva: Mikko Alameri 24.4.2002

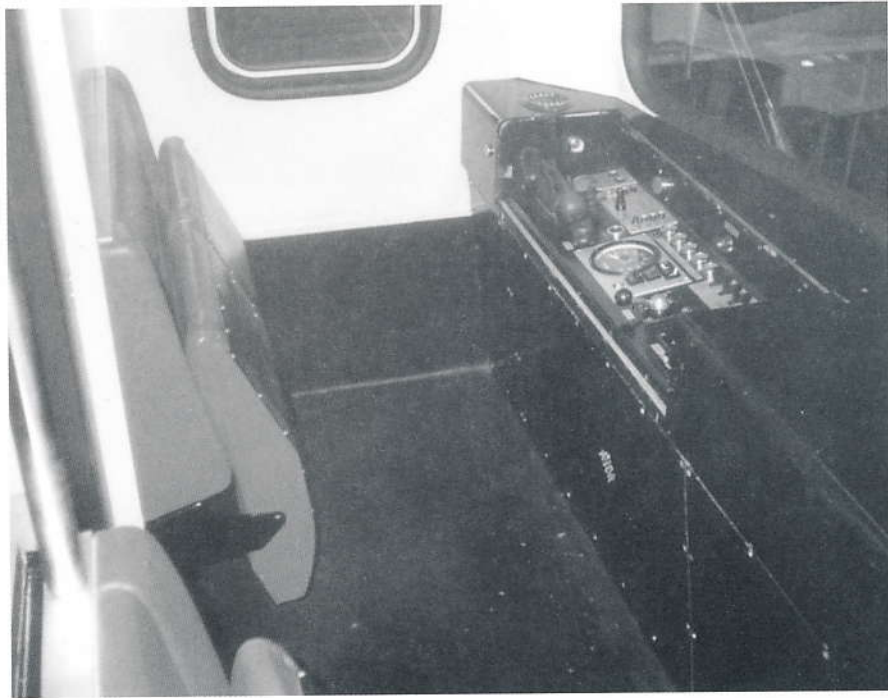
M3:n ohjaamo vuonna 2002. Koska Helsingin metroa suunniteltiin automaattiajoon, ei ohjaamon toteutus ollut kovin ergonominen. Paikkahan oli tarkoitettu vain "käsinajoon" varikkoalueella tai poikkeustapauksissa matkustajaliikenteessä.

Sivusuunnassa liukuva ajopöydän suojakansi on nyt auki. Huomaa kääntöistuinpari ohjauspöydän kohdalla. Kuva: Mikko Alameri 24.4.2002

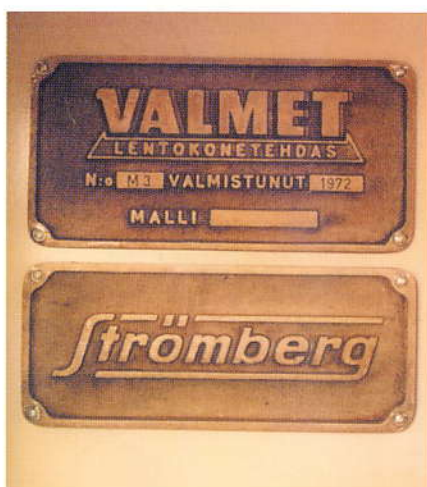
M3:n ohjaamon kuljettajan takaisella seinänpätkällä, "matkustamon" puolella, ovat kiinnitettyinä M3:n laatoista toinen pari 100-sarjan vaunuissa käytetyn järjestyksen mukaisesti eli Valmetin valmistajanlaatta ylhäällä, Strömbergin alhaalla. Huom! Poiketen 100-sarjasta koemetrojunan jokaisessa vaunussa oli kummankin valmistajan laatat molemmilla sivuseinillä. Kuva: Mikko Alameri 24.4.2002

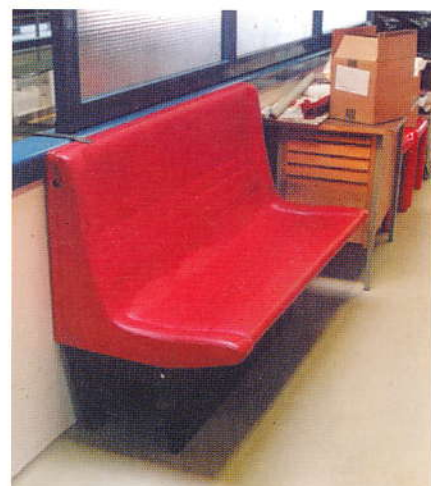
Metrovarikolta löytyy vielä M3-vaunun (tai M4-vaunun?) yksi kolmen istuttava pehmustettu, punaisella keinoahalla päällystetty penkki. Vain sokkeli on täytynyt rakentaa penkkiä varten. Kuva: Mikko Alameri 24.4.2002

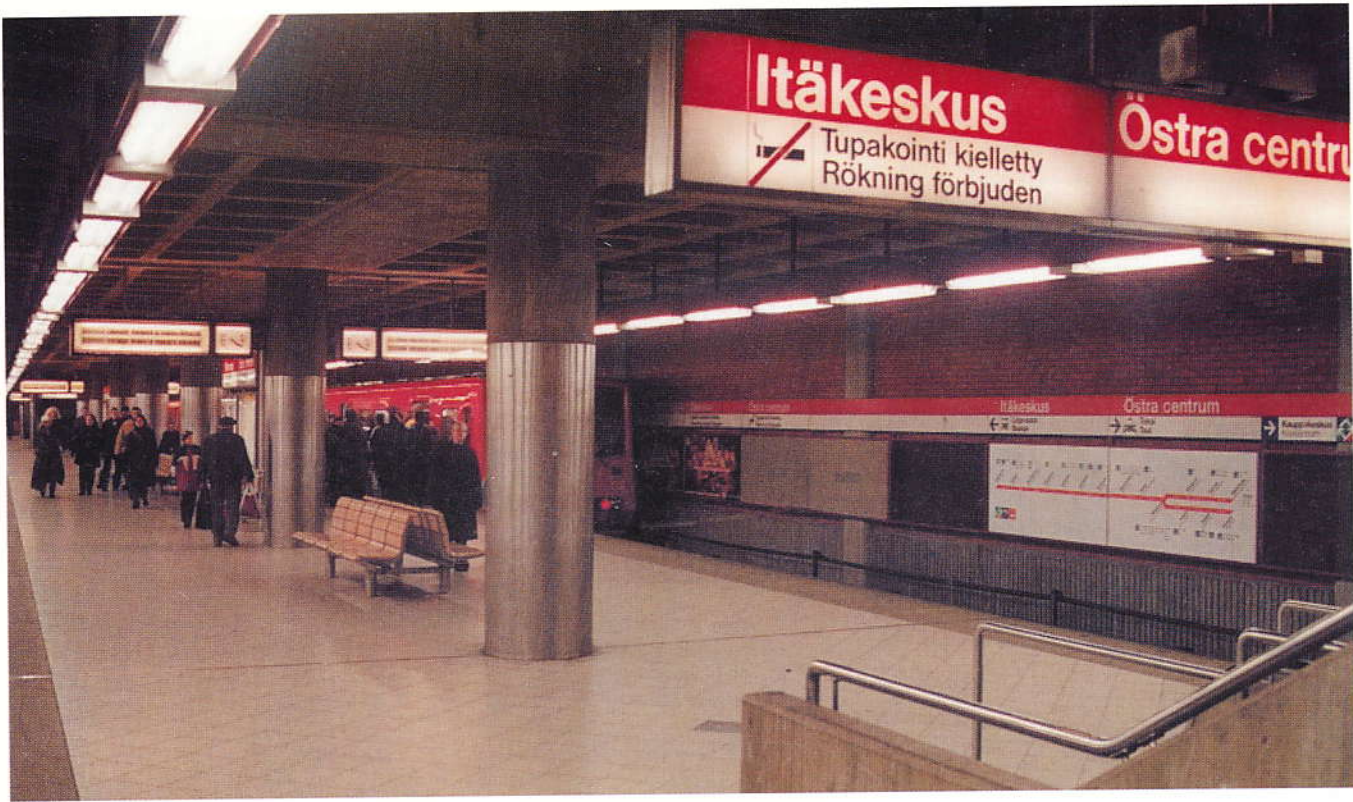
Itäkeskuksen metroasema on Suomen suurin, siellä on eniten raiteita (3) ja laitureita (2). Kuvasta näkee havainnollisesti metron varsin hyvän viitoitusjärjestelmän. Oranssipohjaiset tekstit johtavat junalle ja ilmaisevat missä ollaan, valkopohjaiset tekstit ohjaavat ulos ja antavat lisätietoja, kuten esimerkiksi että tupakointi on kielletty. Kuvassa näkyvät katosta riippuvat näyttötaulut, joissa ilmaistaan seuraavan junan

määränpään lisäksi myös, mille laituriosuudelle juna asemalla pysähtyy. Kaikki asemalaiturithan on mitoitettu pisimmälle mahdolliselle eli kuusivaunuiseksi junalle. Näytöstä ei ole kuitenkaan paljon iloa, koska ihmiset jäävät aina notkumaan laiturin itäpäähän, vaikka nelivaunuinen juna pysähtyy laiturin länsipäähän. On suorastaan hupaisaa katsella, miten väki tunkee junaan takimmaisesta oviaukosta ja

valittaa metron ahtautta, kun samanaikaisesti muu osa metrosta on lähes tyhjä. Metron kuljettajasta tilanne ei ole hupaisa, koska juna myöhästyy helposti lähtöajastaan. Taitaa kulua sukupolvi tai kaksi, ennen kuin suomalaiset ryhtyvät oma-aloitteisesti hakeutumaan laiturin sellaisille osuuksille, joiden kohdalle juna pysähtyy. Kuva: Mikko Alameri 20.1.2002

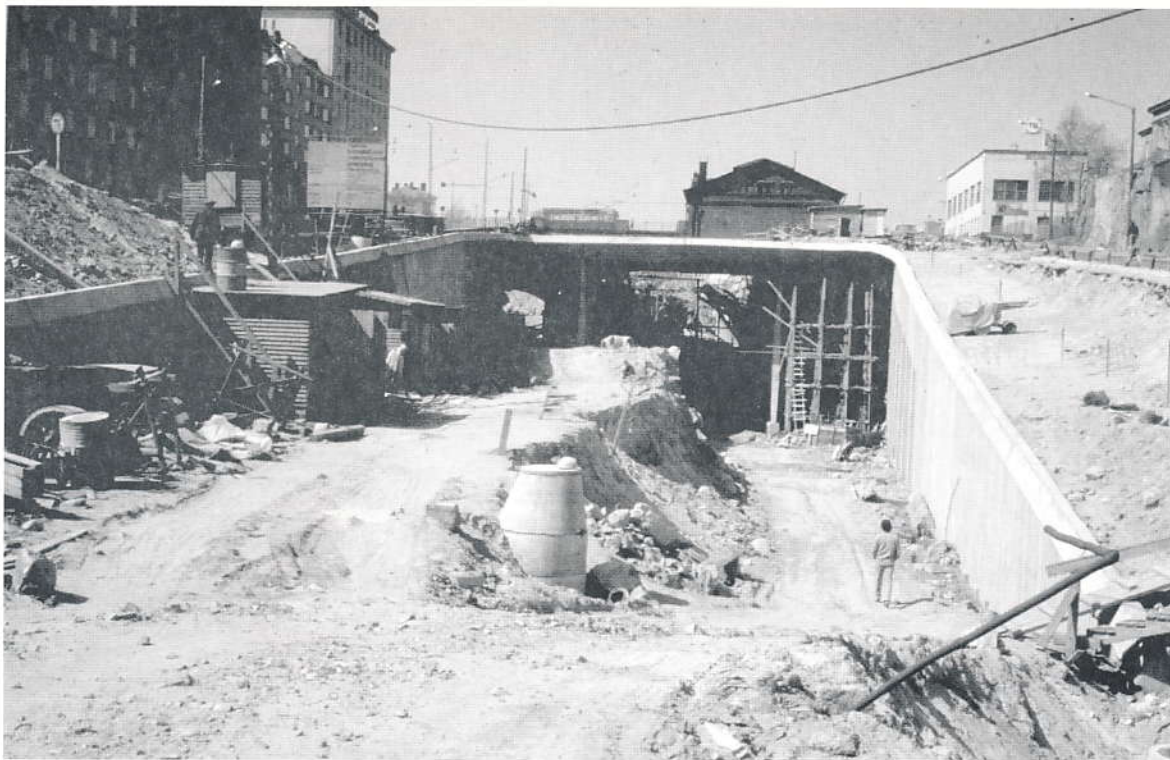
Viereisellä sivulla metrوران tunnelin suu Sörnäisissä Pääskylänkadun ja Lautatarhankadun välissä rakenteilla 30 vuotta sitten. Tunnelin suu rakennettiin kaukonäköisesti eritasoristeykseksi, jotta joskus tulevaisuudessa voidaan rakentaa haarakata tästä Pasilaan metroluikennettä häiritsemättä.

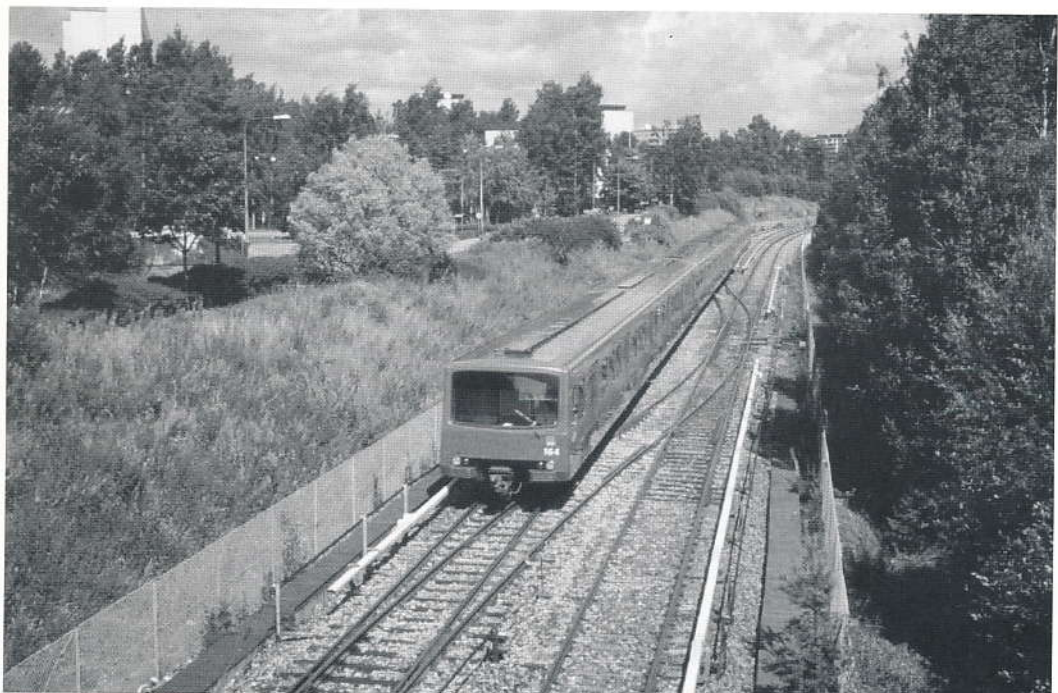
100-sarjan poikkeuksellinen kuusivaunuinen metrojuna Kurkimäessä. Kurkimäen kohdalla rataosalla Myllypuro-Kontula on yksi metron puolenvaihtopaikoista. Kuvassa mustakattoinen 100-sarjan metrojuna matkalla Mellunmäestä Ruoholahteen, ensimmäisenä vaunu 164. Huomaa verkkoaitojen vieressä sijaitsevat kaapelikanavat puisine kansilaudoituksineen. Kuva: Juhana Nordlund 14.7.2001

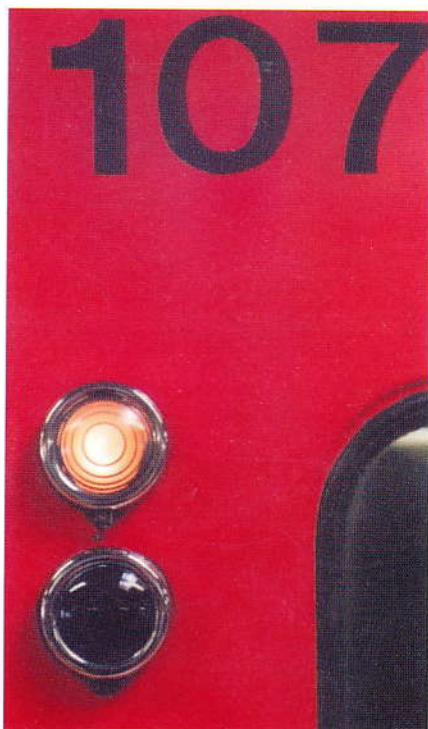
Vaunuissa M1-M6 sekä 101-184 moottorivaunujen takapäissä sivuilla ovat valot ovat ns. junaopasteita. Vaunun sivuseinällä valojen yläpuolella on vaunun oma numero. Vaunujen 101-142 sivunumerot ovat mustat, kun taas 143-184 (sekä 201-224) ovat valkoiset. Nämä erottuvat hämärässä oranssisesta pohjasta mustia numeroita huomattavasti paremmin. Koemetron pääty- ja sivunumerot (M1-M6) olivat kaikki mustia. Nokkakajunan sivumeroiden edessä on iso musta M-kirjain eli vaunut on merkitty M101-M106. Näiden vaunujen valkoisten keulanumeroiden yhteydessä ei ole M-kirjainta.

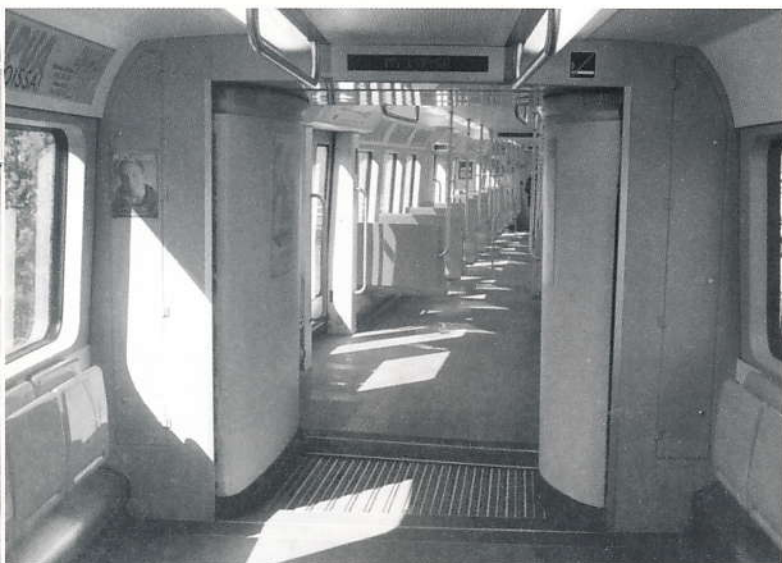
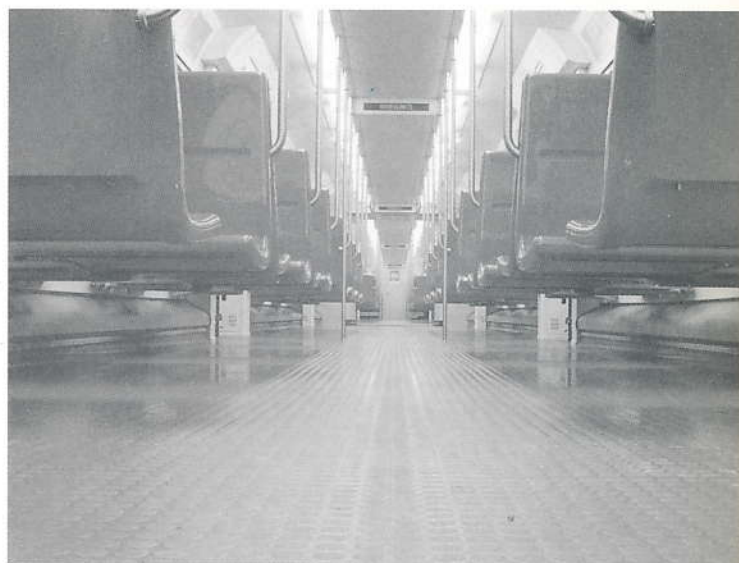
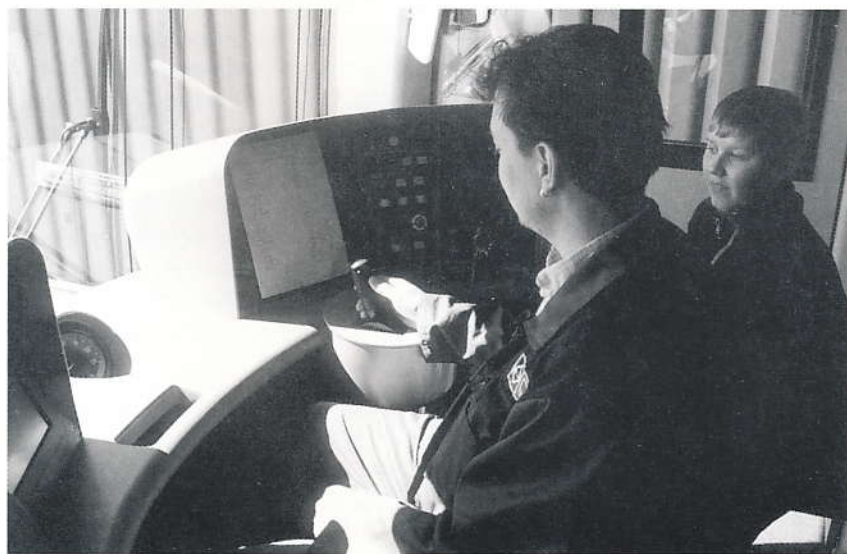
200-sarjan vaunuissa penkit on kiinnitetty seiniin ja ripustettu tukitangoihin kattoon, joten sokkeleita ei ole - vaunun lattia on helppo siivota ja pestä. Lisäksi matkustajan matkatavarat voi sijoittaa penkkien alle. Tässä vaunupari 204-203. Kuva: Mikko Alameri 24.4.2002

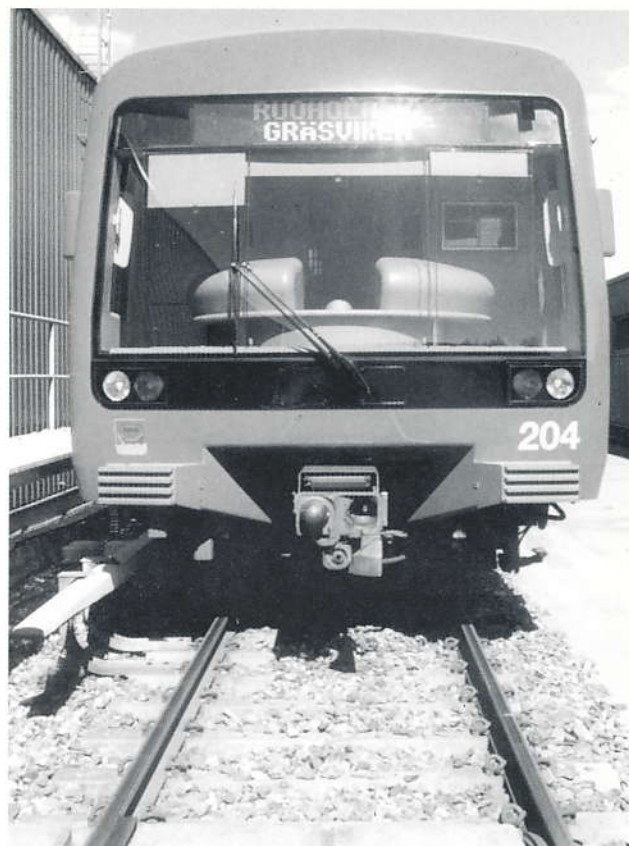
200-sarjan keula. Toisin kuin 100-sarjassa istuu kuljettaja ohjaamon keskellä. Samoin kaksikielinen määränpääaseman ilmaiseva reittikilpi on tuulilasin takana keskellä, ja tekstit näkyvät junan kaikkien yksiköiden kummassakin päässä. Tässä 204 metrovarikolla. Kuva: Mikko Alameri 24.4.2002

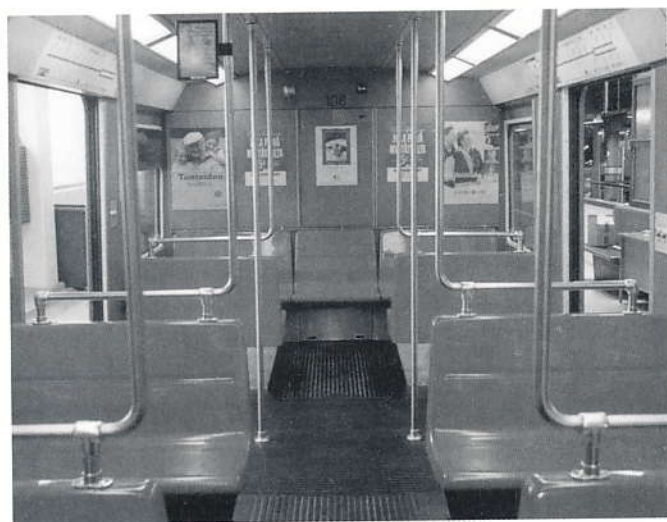
100-sarjan vaunun takapää. Istumajärjestys takaseinän penkeillä on 2+1+2. Häätäpuhelimen yläpuolelle on nykyään merkitty vaunun numero suurilla mustilla numeroilla. Kuva: Mikko Alameri 24.4.2002

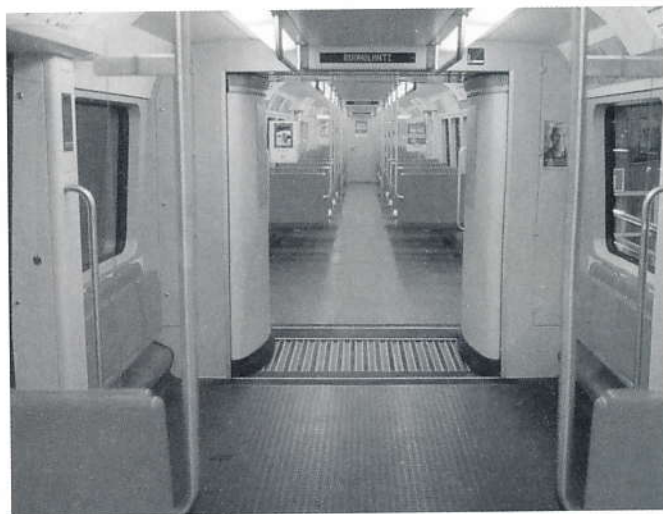
200-sarjan vaunun takapää. Tämä väljä tila on tarkoitettu ensisijaisesti lastenvaunuille, pyörätuoleille ja polkupyörille. Kummallakin sivuseinällä on kolme kääntöistuinta. Vaunun oma numero on merkitty vaunun matkustamon ja ohjaamon väliseen seinään mustin numeroin. Kuva: Mikko Alameri 24.4.2002

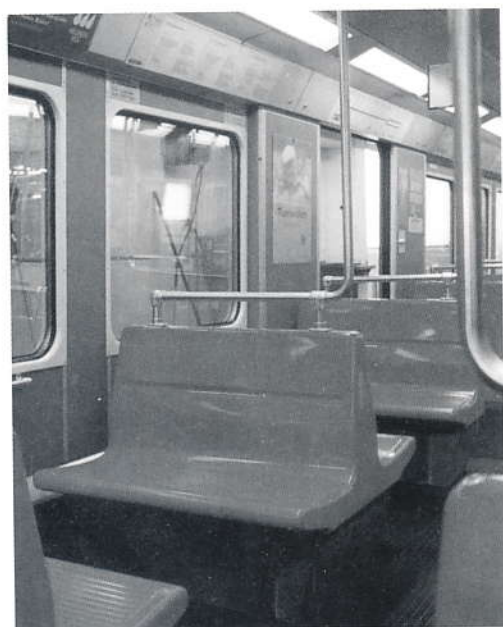
100-sarjan sivuseinät ovat ruskeat, muovipenkit oranssin väriset. (Vaunu 108.) Kuva: Mikko Alameri 24.4.2002

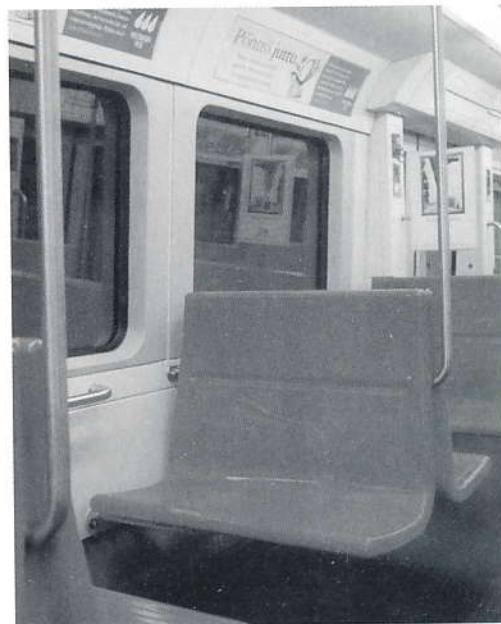
200-sarjan sivuseinät ovat valkeat, muovipenkit edelleen oranssiset. (Vaunu 204.) Kuva: Mikko Alameri 24.4.2002

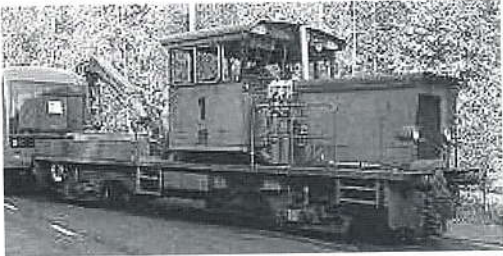
| numero | tyyppi | huom |
|---|---|---|
| Nro 1 / 2132<br>ex nro 4 | Valmistaja: <b>VR Kuopion konepaja</b><br>Valmistusvuosi: <b>1981</b><br>VR Kuo knp: <b>nro 037</b><br>Akselijärjestys: <b>B</b><br>Moottori: <b>Scania: tyyppi DS 11</b><br>Teho: <b>130 kW</b><br>Voimansiirto: <b>Clarck</b><br>Suurin nopeus: <b>80 km/h</b><br>Pituus: <b>10500 mm</b><br>Paino työkunnossa: <b>28,0 t</b><br>Akselipaino: <b>~16 t</b> | VR-tyyppi : Tka 7<br> |

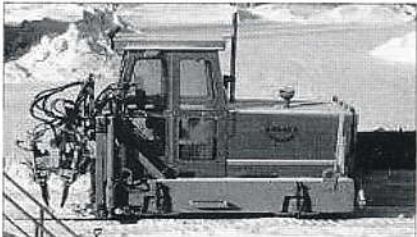
| <i>numero</i> | <i>tyyppi</i> | <i>huom</i> |
|---|---|---|
| 2142 | Valmistaja: <b>Mankinen / Valmet</b><br>Valmistusvuosi: <b>1984</b><br>Mankinen: tyyppi <b>Enerco RT 60EM</b> , nro 105<br>Valmet: tyyppi: <b>611 CS</b> (moottori ) | Tukemiskone, toispuoleinen kiskonhiontalaite<br> |

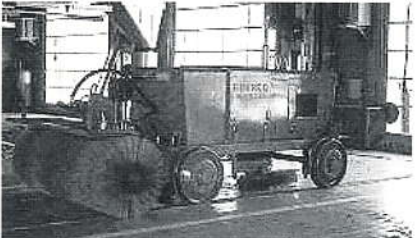
| <i>numero</i> | <i>tyyppi</i> | <i>huom</i> |
|---|---|---|
| 2140<br>ex numeroton | Valmistaja: <b>Mankinen / Valmet</b><br>Valmistusvuosi: <b>1980</b><br>Mankinen: tyyppi <b>Enerco E 120 DH/A 220 M</b> , nro 113<br>Valmet: tyyppi <b>411 CS</b> (moottori) | Moottoroitu harjavaunu. Moottori pyörittää<br>ainoastaan säädettäviä harjoja.<br>Työntämiseen käytetään ratakuorma-autoa<br> |

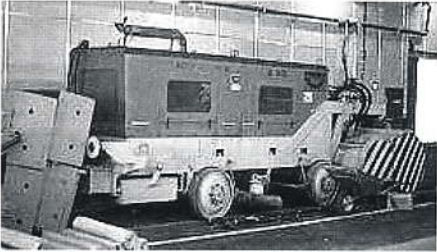
| <i>numero</i> | <i>tyyppi</i> | <i>huom</i> |
|---|---|---|
| 2141 | Valmistaja: <b>Mankinen / Volvo</b><br>Valmistusvuosi: <b>1982</b><br>Mankinen: tyyppi <b>Enerco B 500</b> , nro 102<br>Volvo: tyyppi <b>THD 100</b> (moottori) | Lumilinko<br> |

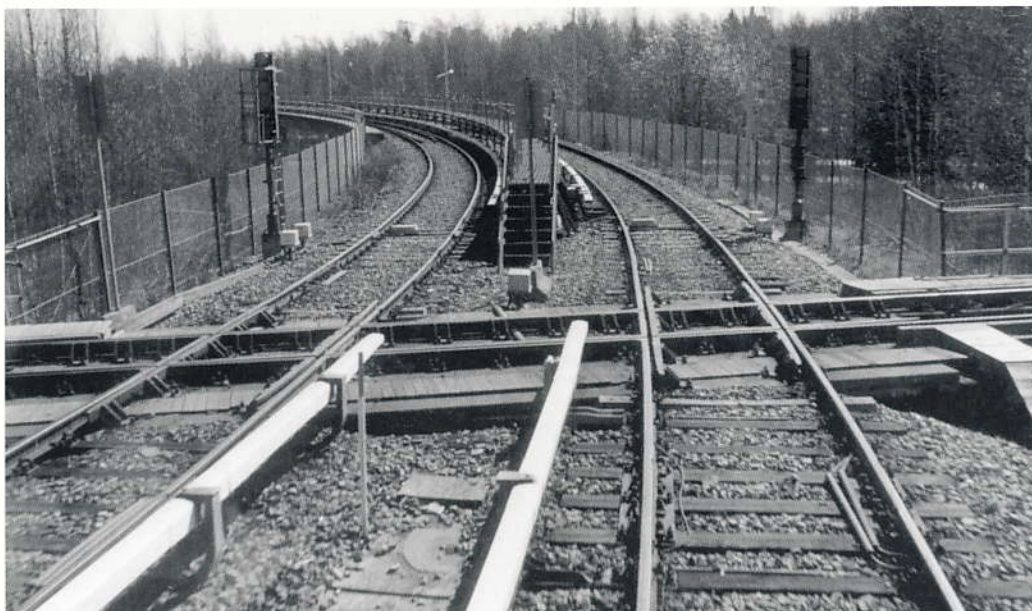
Itäkeskuksesta metro-varikolle johtava kaksoisraide leikkaa vanhan yksiraiteisen sillan (vertaa 1.9.1971 ottamaani valokuvaan) taso-risteyksessä eli junat kolkuttelevat risteuksen poikki kävelyvauhtia, joka päivä, vuodesta toiseen. Tähän oli alun perin tarkoitus tehdä eritasoristeys, mutta poliitikot päättivät säästää...  
Kuva: Mikko Alameri 24.4.2002

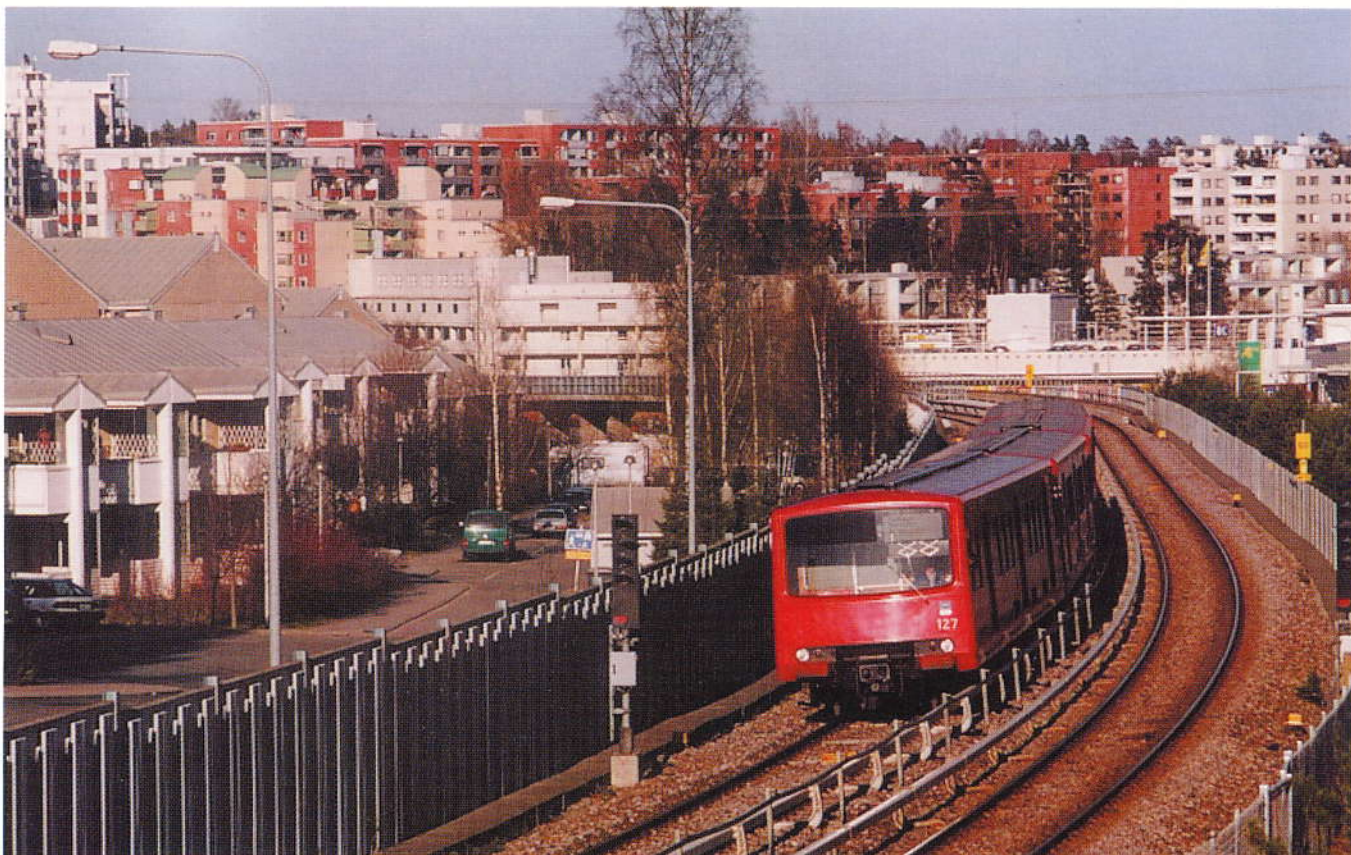
Rata Mellunmäestä Kontulaan nousee huomattavasti. Helsingin tiivis kaupunkirakentaminen aivan Vantaanajaan kiinni tekee metrosta käytetyn ja tehokkaan kulkuvälineen, jota myöskin "rajantakaiset" Länsimäen asukkaat hyödyntävät - ovathan he kahdessakymmenessä minuutissa Helsingin keskustassa, kun lähtevät metrolla Mellunmäestä (kuva). Melua erottaa asuinalueen liikennealueesta eli metroradasta ja kuvan oikean

reunan ulkopuolelle jäävästä vilkkaasti liikennöidystä Kontulantiestä. Huomaa opastimet molemmin puolin rataa. Metron kummallakin raiteella on mahdollista ajaa kumpaankin suuntaan tahansa, koska junaturvallisuus hoidetaan kauko-ohjatusti ja keskitetysti. Välillä joudutaan vasemmalle raiteelle, vaikka metrolla - kuten myös rautateillä ja maanteillä Suomessa - on oikeanpuoleinen liikenne.
