# TRAITIO

2 1979

# RAITIOVAUNUMME KAUTTA AIKOJEN 2.osa

### SELOSTUS MOOTTORIVAUNUISTA HKL 331-375

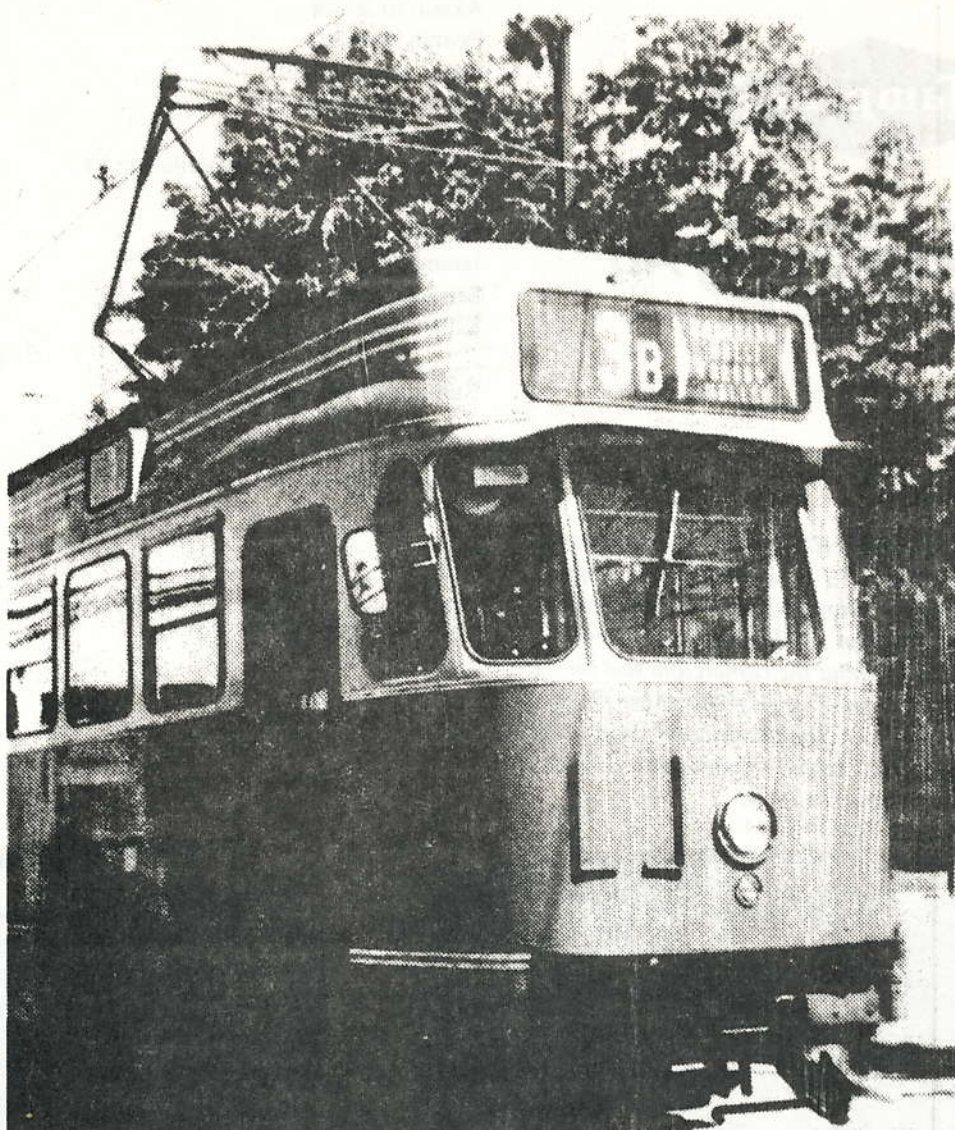
*VTS-vaunuihin asennettiin alunperin määränpääteksit, kuvassa suuntana Koskelan halli. Vaunun etupäässä on täydellinen (vihreä) Compact-kytkin multippeliajoa varten. Vaunun sivuilla on nähtävänä kromilista ja katonrajan »vauhtiviivat». Etu- ja takapään numerot lisättiin 60-luvun vaihteessa.*

*When delivered, the 331-375 class motor trams had a large destination blind on the front end, and the necessary jumpers for multiple-unit operation. Notice also the decorative chromium strips and the roof-level stripes. Fleet numbers were added to the front and rear end in the early 60's.*

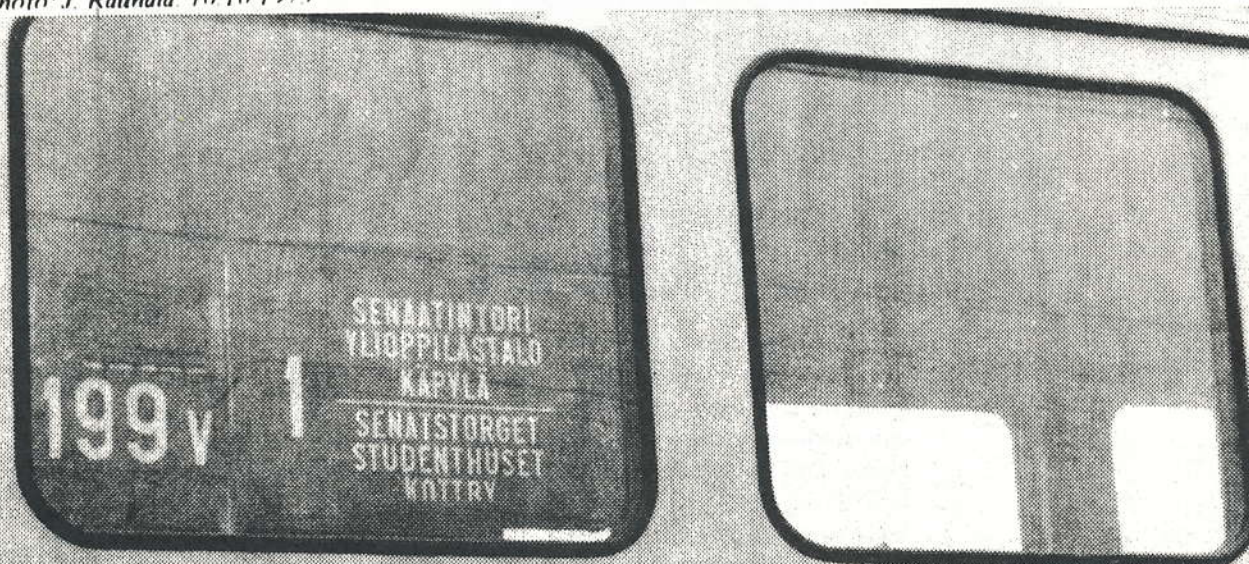
VTS-vaunun rahastajan linjareittikotelot. Kuvassa suurin mahdollinen linjanumero eli 199. Reittikotelossa linjan 1 yötiedot: Senaatintori – Ylioppilastalo – Käpylä sekä myös linjanumero! Ykkösen yöliikenne loppui 1964.

Destination blind used behind the conductors seat on a 331-375 class motor tram. This view shows the highest possible route number: 199. The blind shows the routing and route number of night service of tram route 1. This night service was withdrawn in 1964.

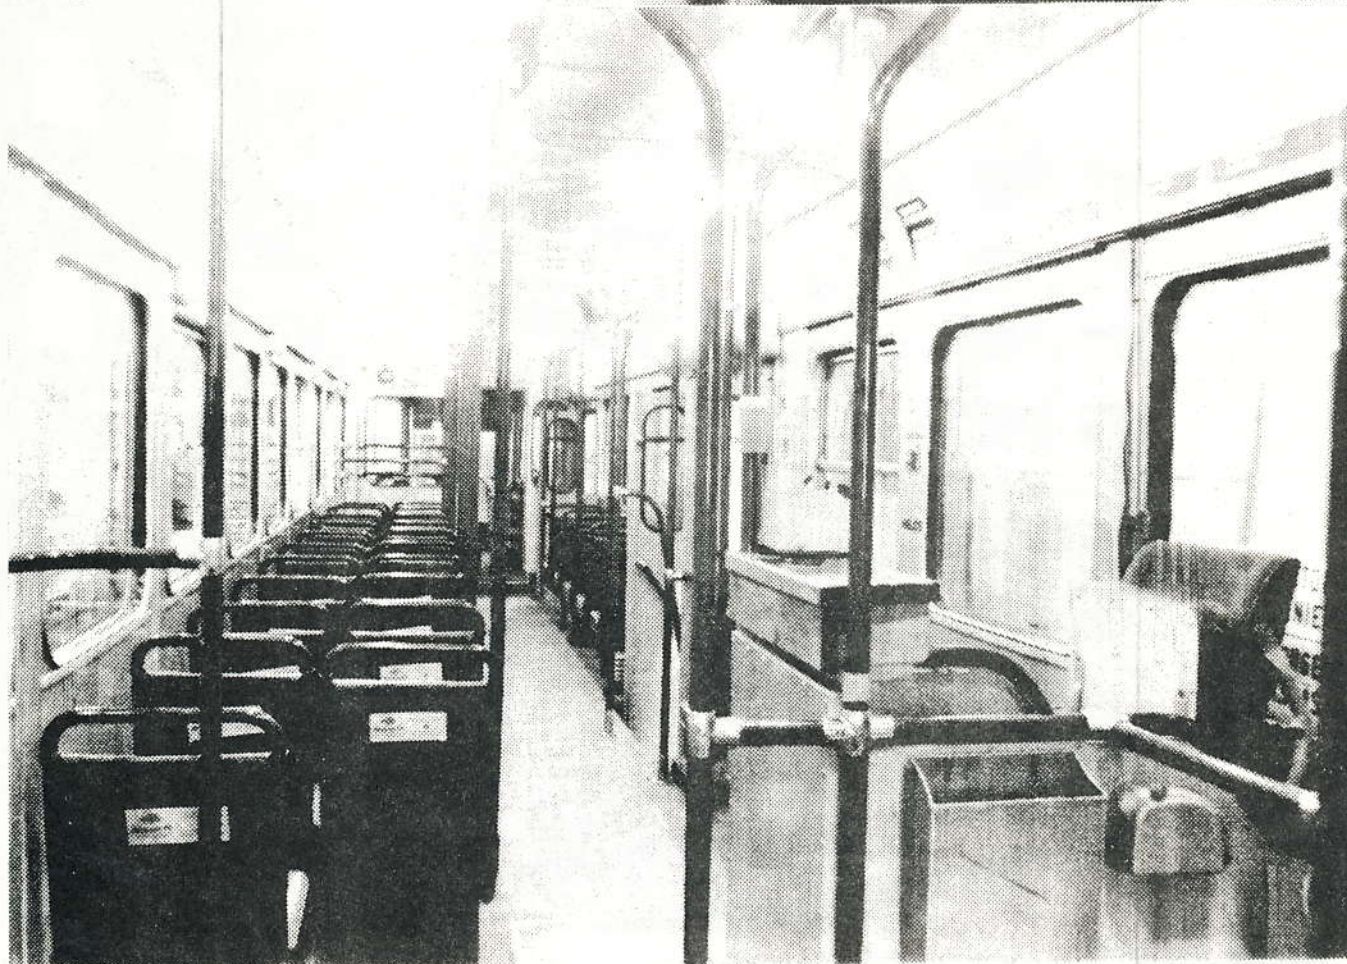
*VTS-vaunun sisustus takasillalta nähtynä.*

*Interior view of a 331-375 class tram as seen from the rear platform.*

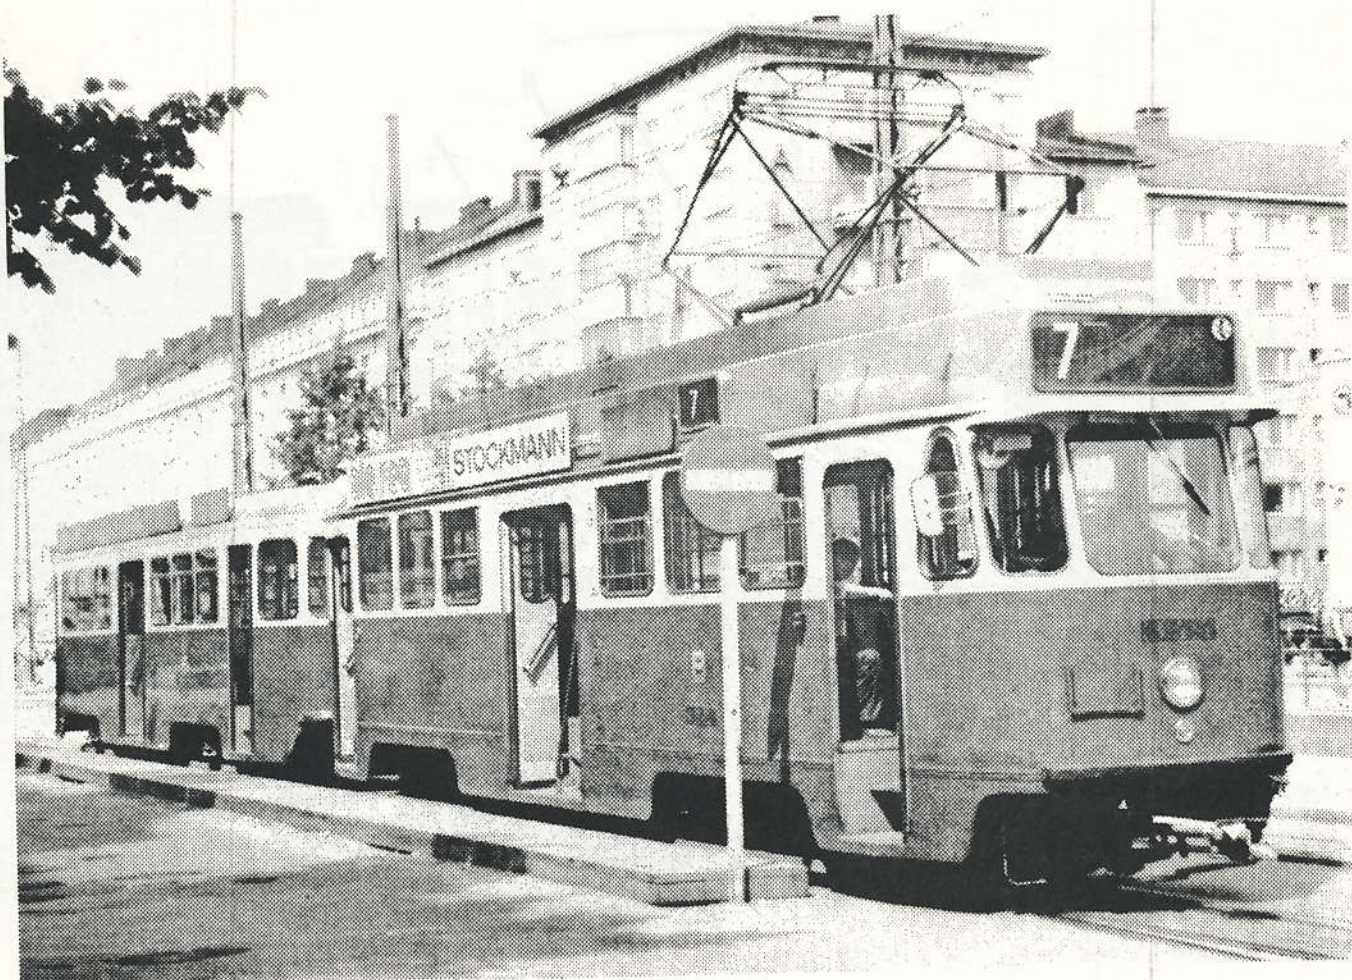
Kuvaharvinaisuus Töölön hallilta, eli linjan 7 moottorivaunu ja teliperävaunu. Huomaa mainosten alkuperäinen sijoituspaikka vaunun katonrajassa.  
 A two-car train train from route 7 at Töölö depot. Note the location of the advertisements at the eave.  
 Kuva/photo I. Leppänen, 6.7.1972

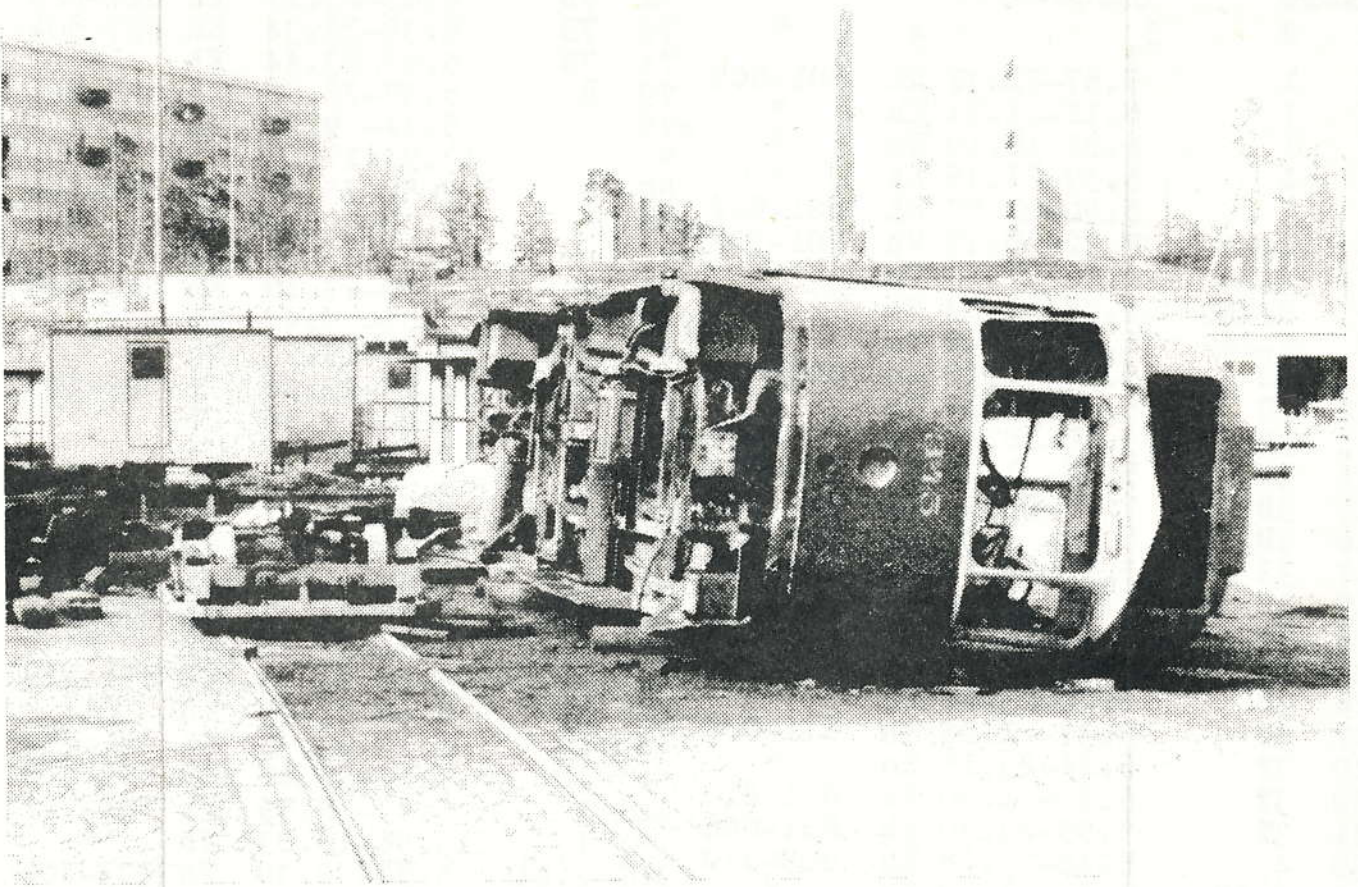
HKL 345 romuna Koskelan hallissa.  
 HKL 345 at Koskela depot after scrapping.  
 Kuva/photo J. Rauhala, 10.4.1979

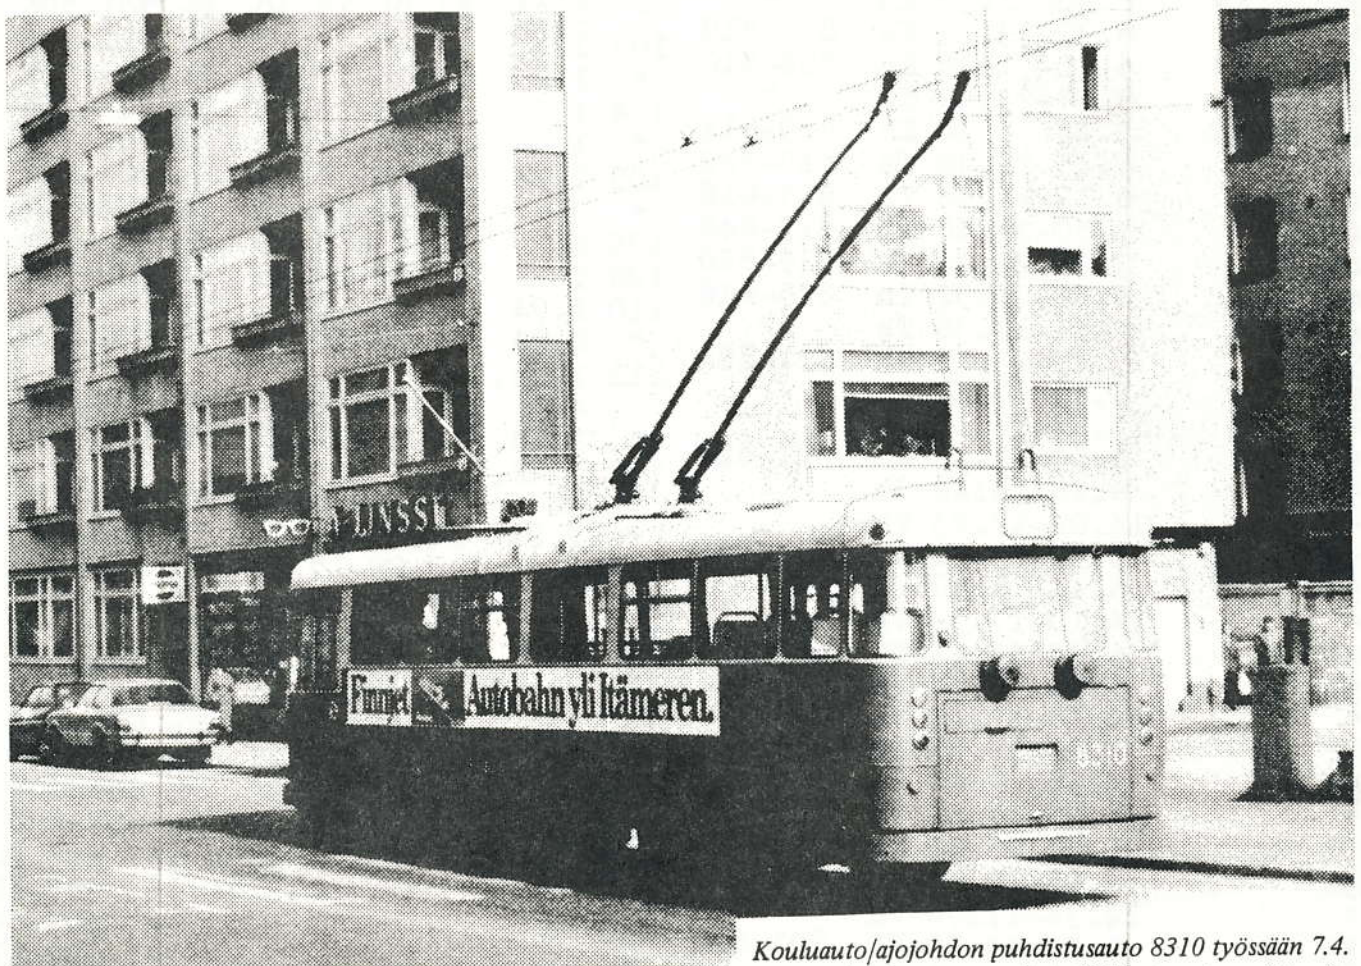
Kouluauto/ajojohdon puhdistusauto 8310 työssään 7.4.  
 Training/maintenance vehicle 8310 at work on 7 April.  
 Kuva/photo A. Hellman

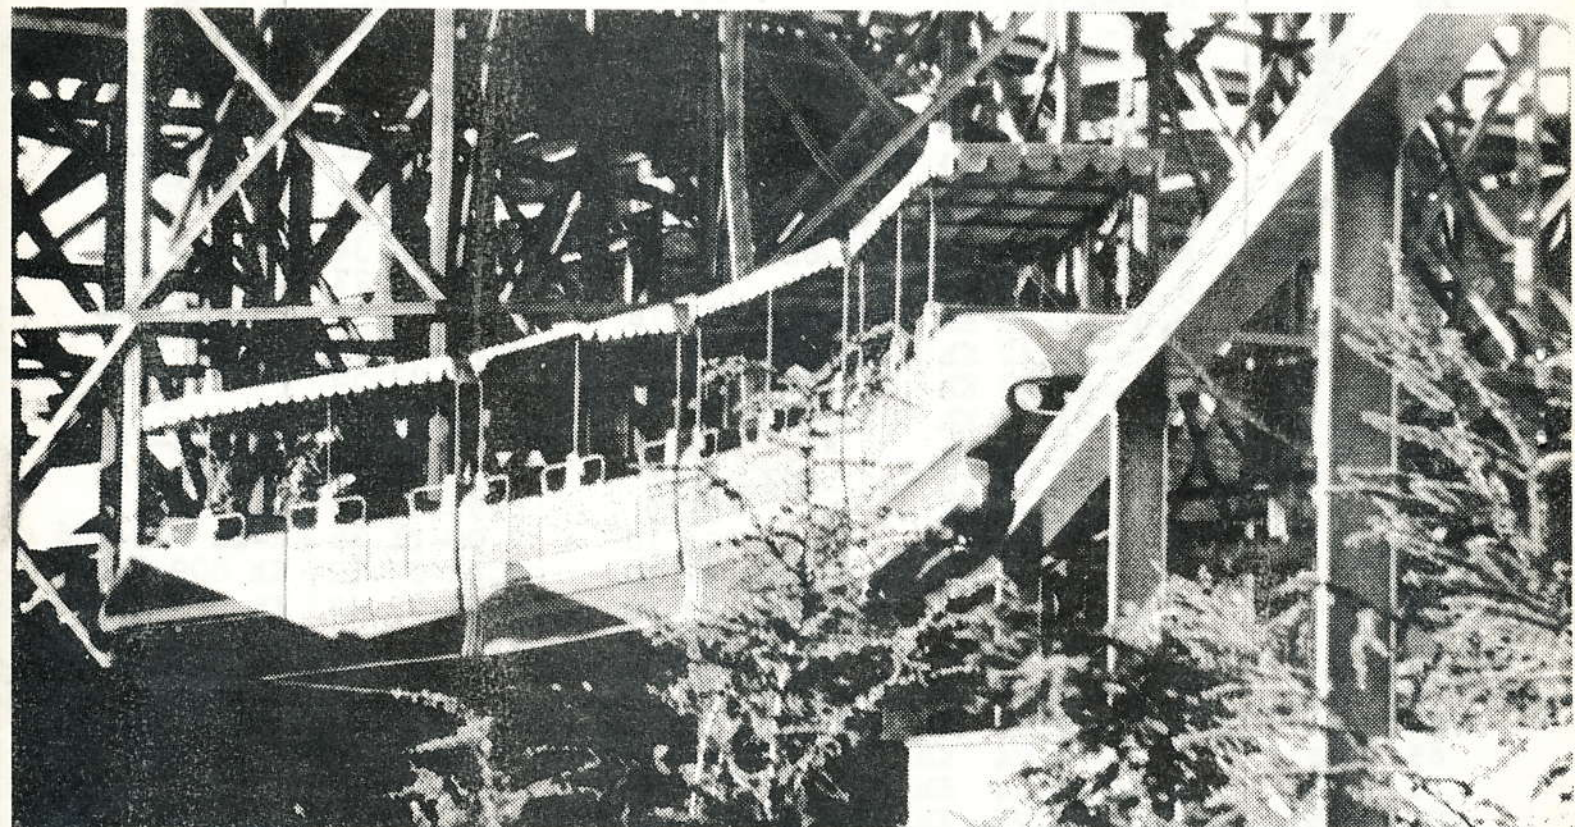
Takakansi: Linnanmäen huvipuiston »Monorail»

On the back cover: The new "Monorail" at the Linnanmäki fair grounds.
