TRAITIO

2/2007

Kulosaaren Jumbo, Kahdeksikko Arabiaan,
Siniset bussit osa 18

KULOSAAREN JUMBO

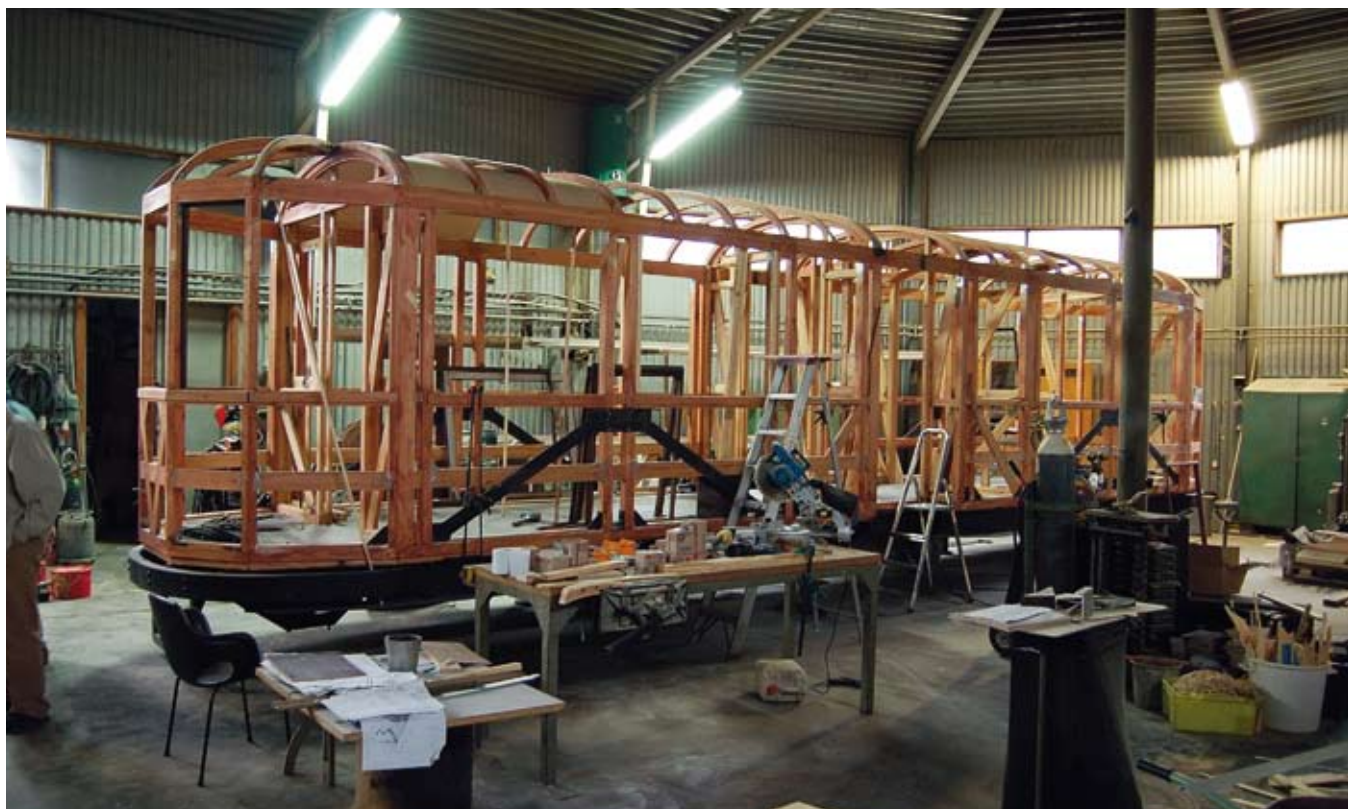
Vaunun kori oli saanut syksyksi "luurankonsa" ja vaunun muoto rupesi hahmottumaan. Kuva Jorma Rauhala 8.9.2006

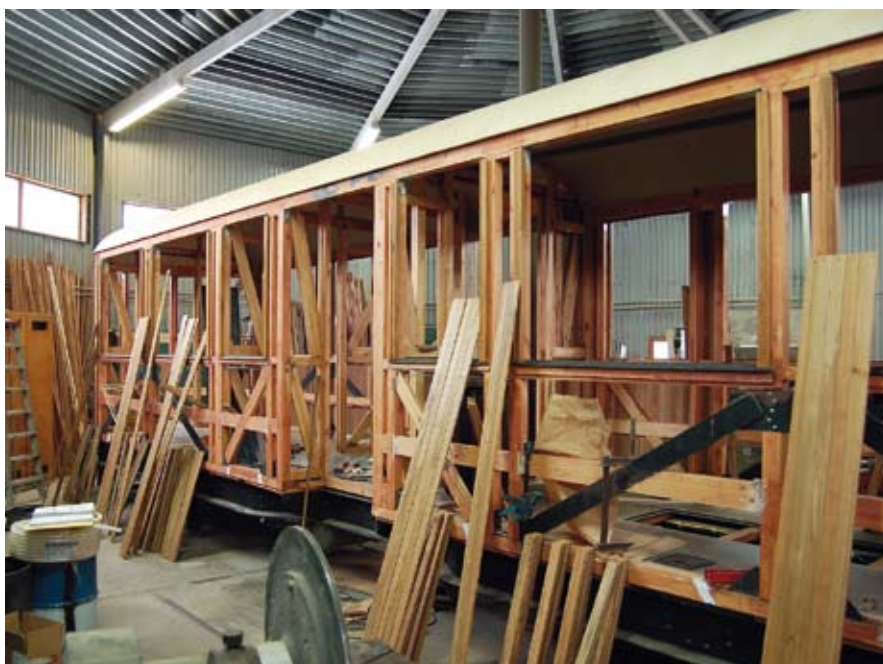
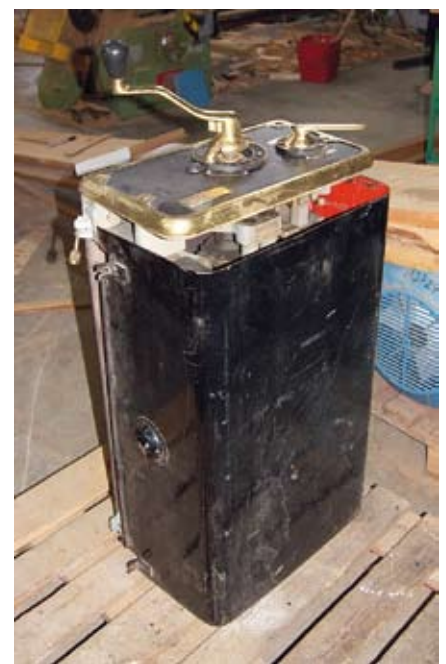
Vaunun toinen Strömberg-ajokytkin ennen lopullista asennustyötä työpajan lattialla. Kuva Jorma Rauhala 3.3.2007.

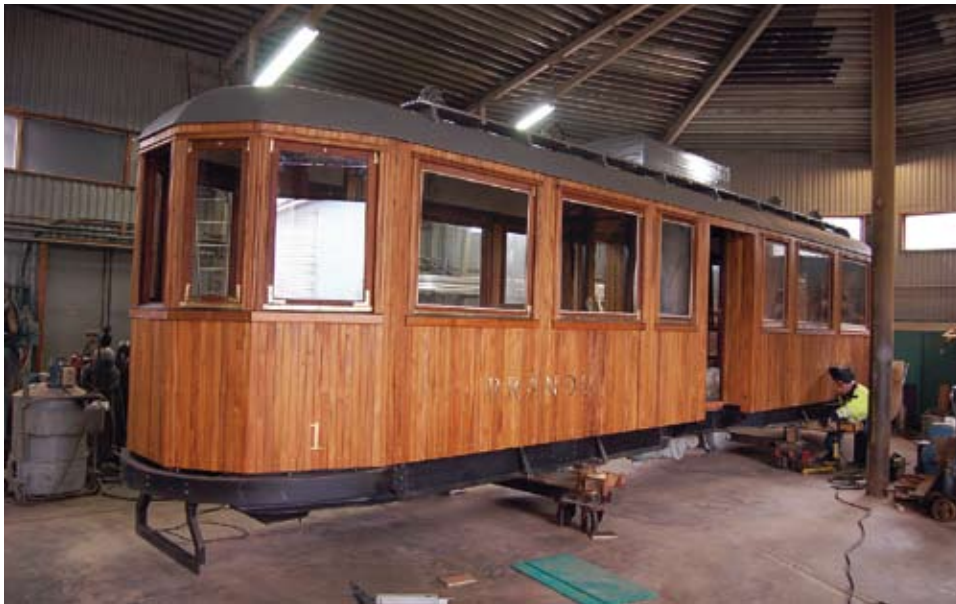
EM-Team Oy:n siistit ja valoisat tuotantotilat tarjosivat maamme uusimmalle raitiovaunulle hyvän lähtökodin. Kuva Jorma Rauhala 8.9.2006.

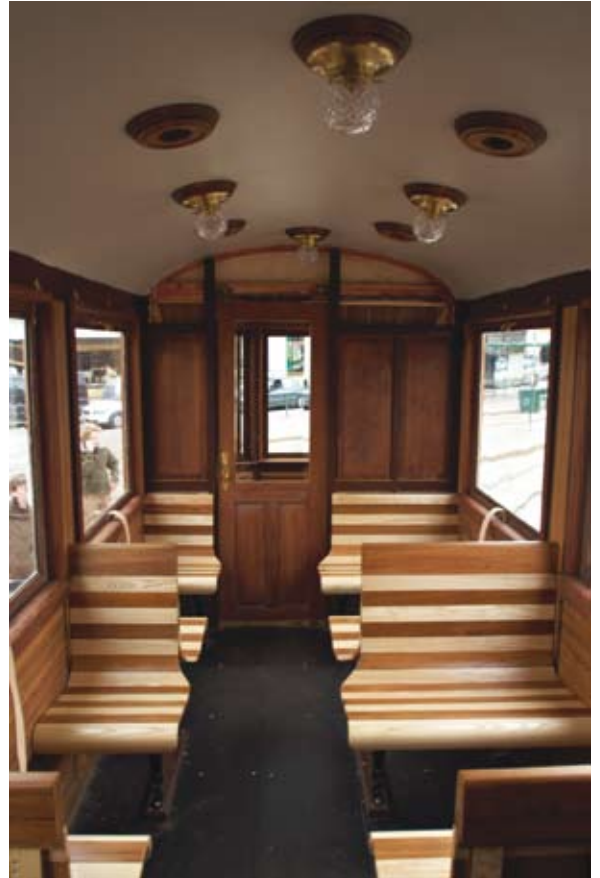
Kulosaaren vaunun (nykyisen) peräpäähän, isomman ja alunperin tupakoitsemattomien osaston sisänäkymä. Lattiaritilä on vielä asentamatta sekä sisäkatossa olevien tuulettimien kuvut puuttuvat. Istuimet ovat hauskaasti "raidalliset", sillä puurimat ovat vuorotellen tiikkiä ja mahonkia. Kuva Simo Toikkanen 8.5.2007.

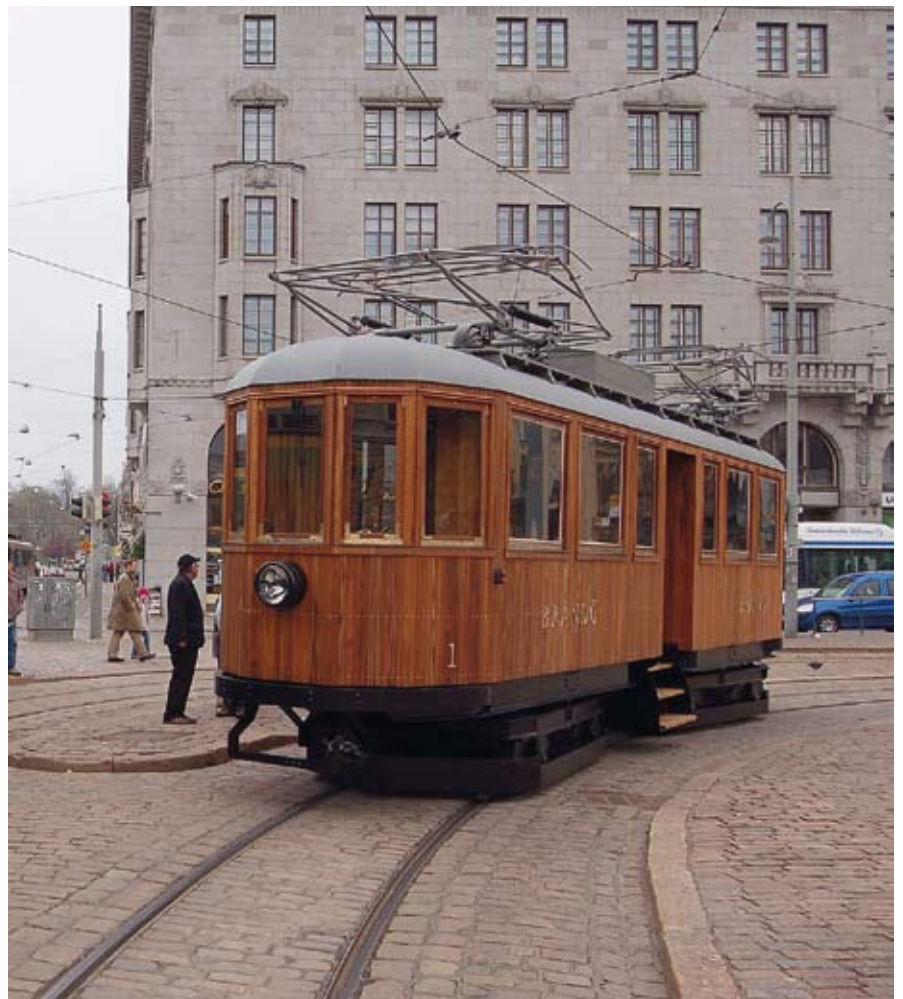
Kulosaaren entisöity moottorivaunu Kauppatorilla juhlistamassa Kulosaaren satavuotista syntymäpäivää, joka avattiin samaan aikaan kaupungintalolla. Kuva Jorma Rauhala 8.5.2007.

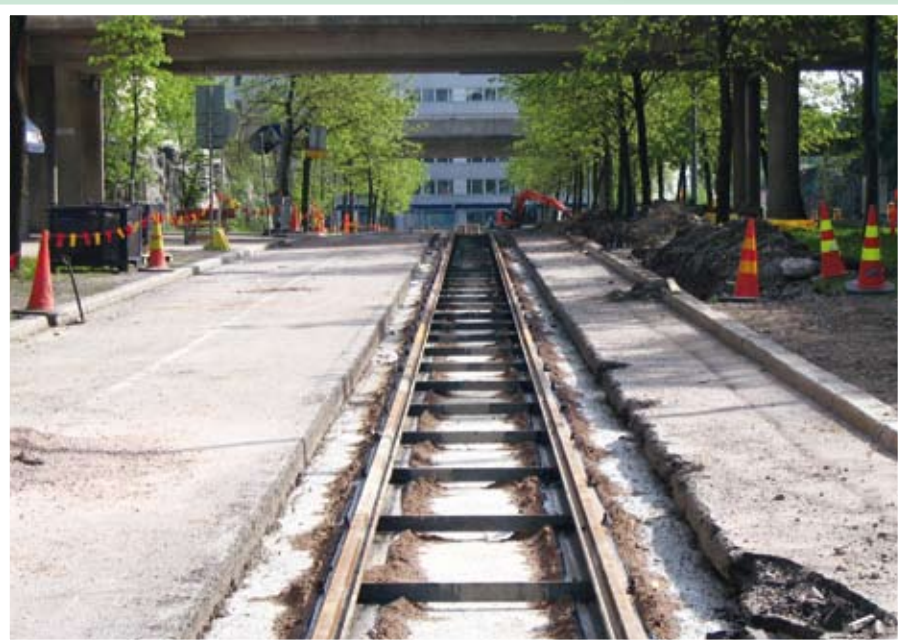
Ratamestarinkadun uutta kiskotusta.
Kuva Juhana Nordlund.

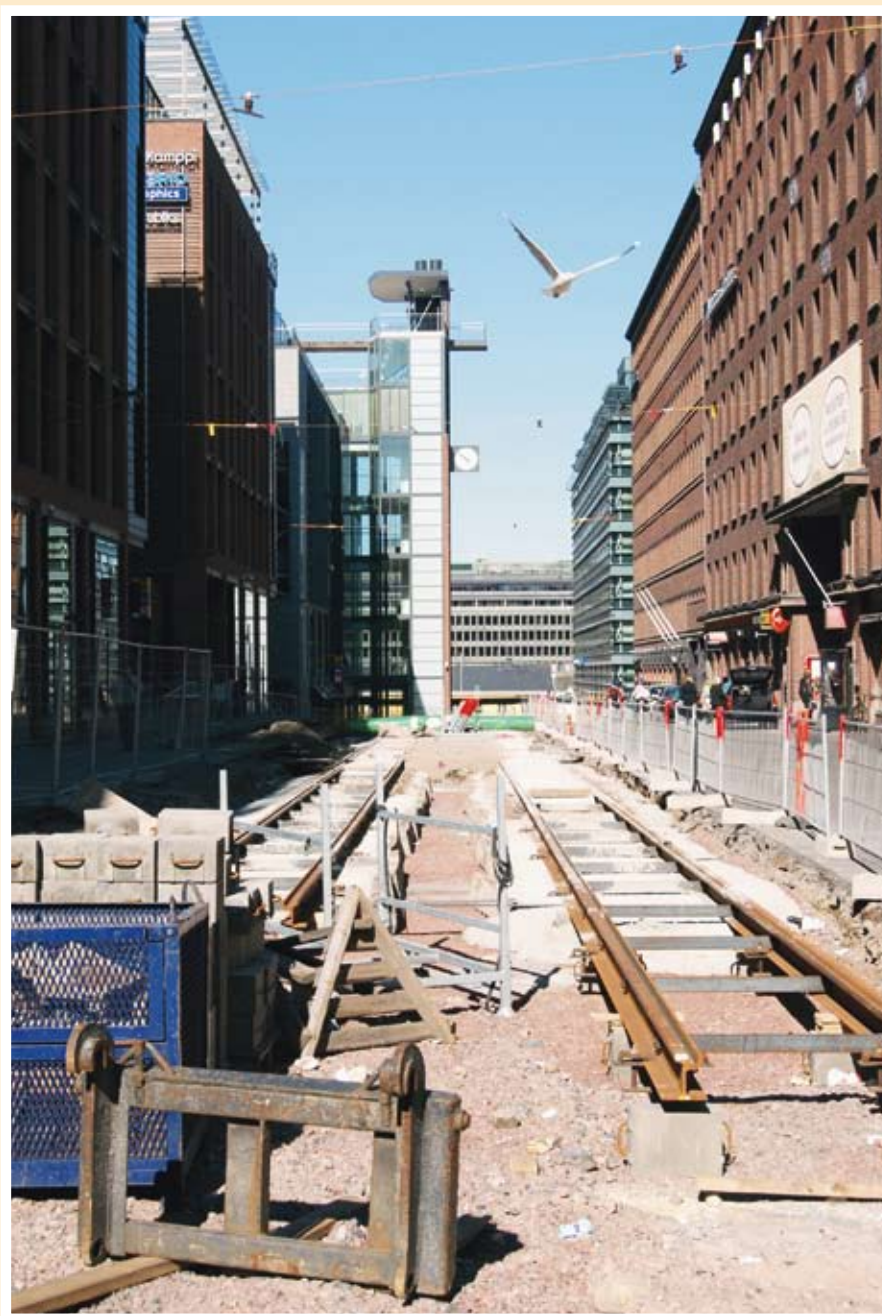
Kuvassa Urho Kekkosen kadun huhtikuussa laskettua kiskoa. Kuva Daniel Federley 17.5.2007.

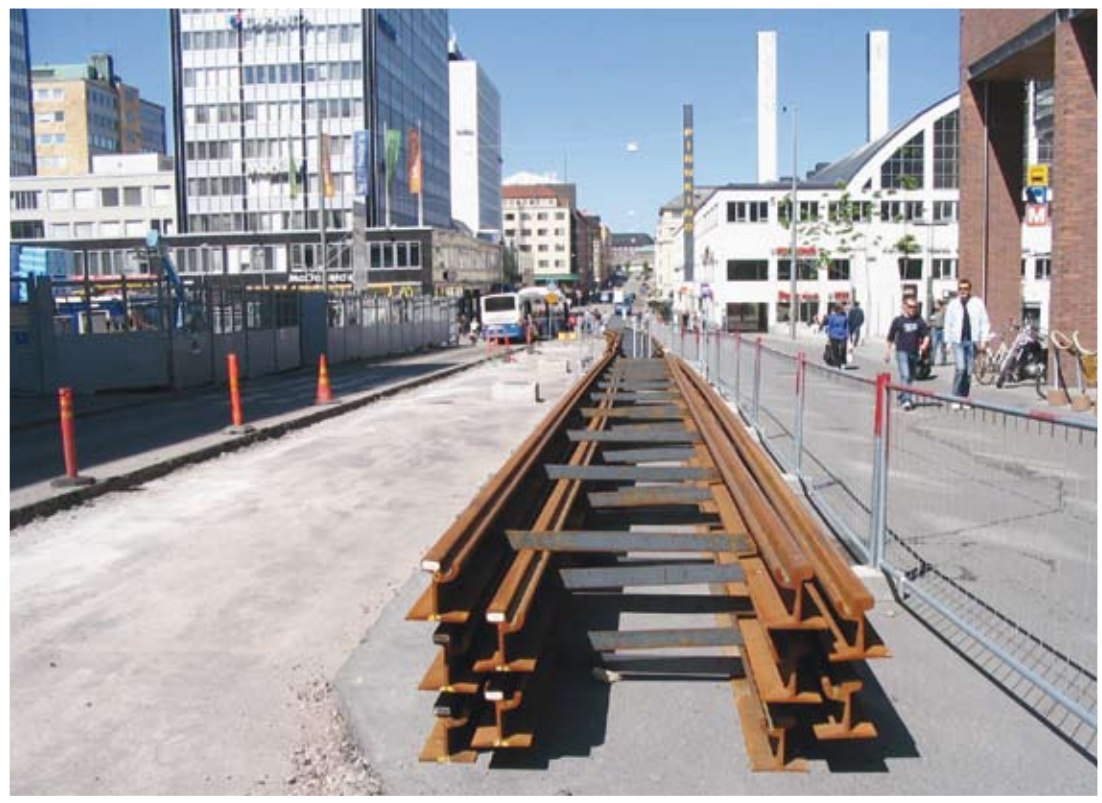
Kiskotus Fredrikinkadulla Kampin metroaseman kohdalla on alkamassa. Kuva Juhana Nordlund 2.6.2007.

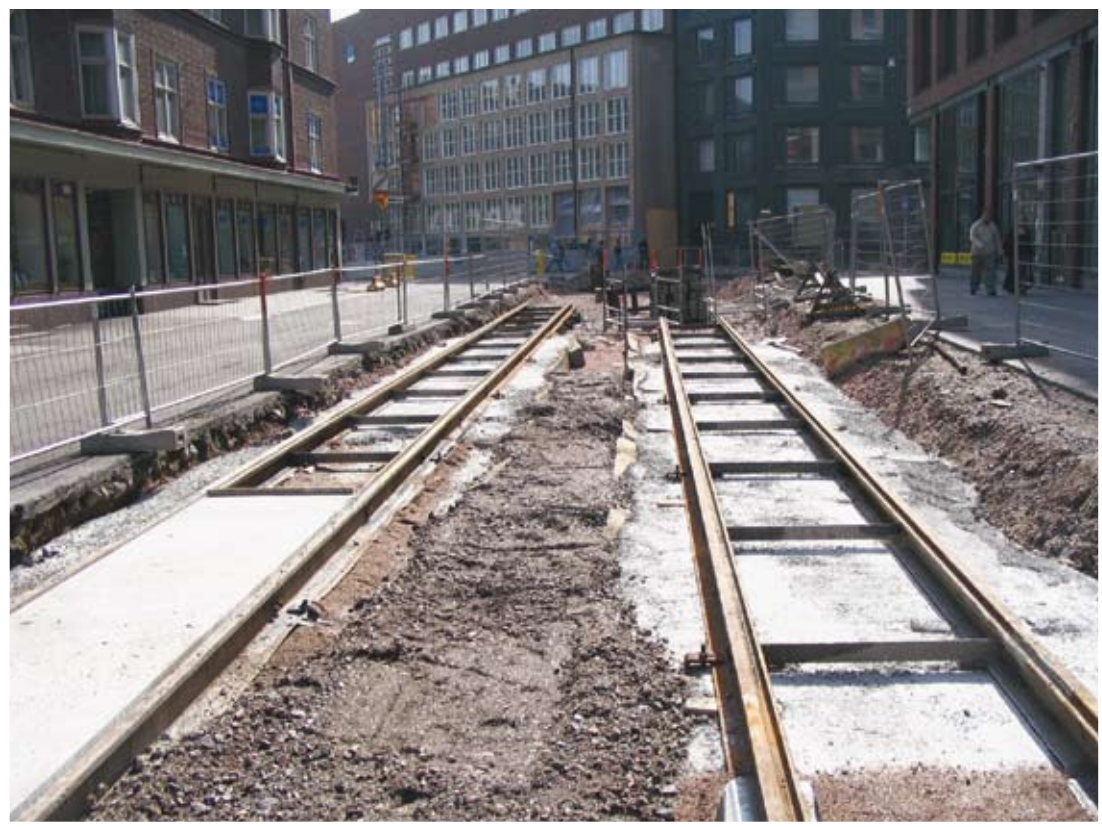
Urho Kekkosen kadun kiskotus 27.5.2007. Kuva Juhana Nordlund.

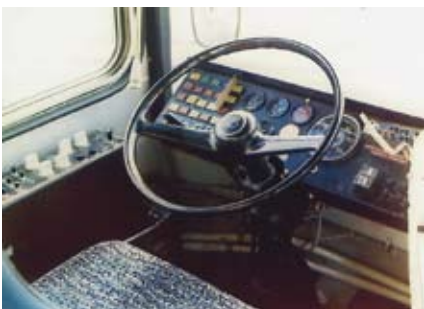
Helsingin kaupungin liikennelaitos 529, kojelauta (koemallia), Sisu BT-69CR / 5850 / Delta (Stülb). Kuva Pertti Leinomäki 24.5.1976, Helsinki.

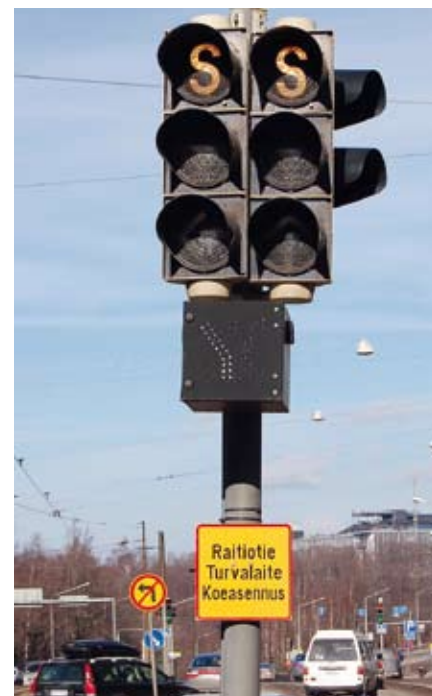
Vallilassa Hämeentien ja Sturenkadun risteyksessä on ollut kokeiltavana vaihteen turvalaite. Kaksi muuta turvalaitetta on Helsinginkadulla Brahenkentän tuntumassa. Kuvassa vaihteen "lyhdyssä" näkyy kulkutiesento vasemmalle. Kulkutiesento näkyy parhaiten kuljettajan korkeudelta radan kohdalla. Kuva Jorma Rauhala 13.3.2007.
